## Certifikovaná metodika

### Metodické a technické pokyny pro rekonstrukce, opravy, popř. výměnu a dodatečné zřizování lodžii a balkonů

Praha, listopad 2016

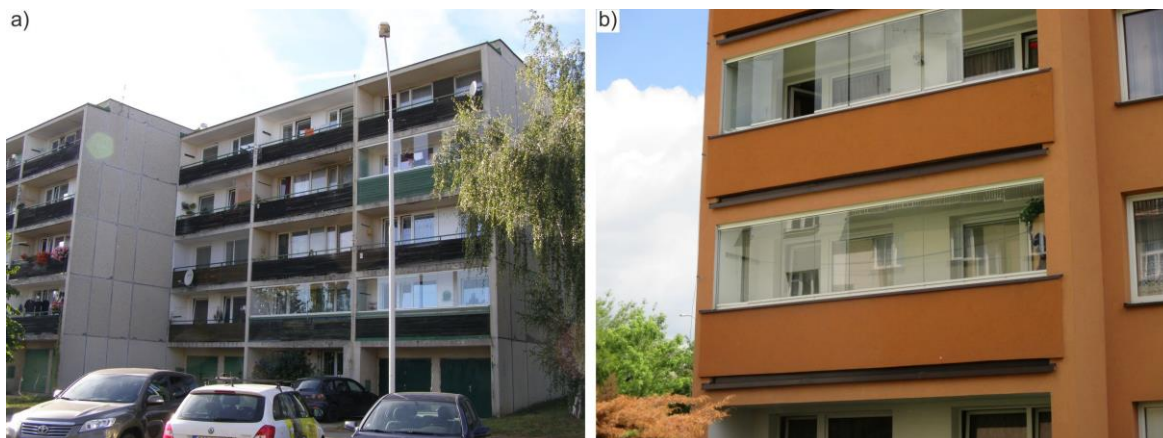
Obr. 1 Příklady předsazených lodžií – stavební soustava VVÚ ETA (a) a T08B (b)

Nosnou konstrukci **předsazených lodžií** (obr. 1) tvoří stěnové dílce kotvené diskrétně ocelovými „spojkami“ k vnitřním stěnovým dílcům a stropní lodžiové dílce uložené v čelech na lodžiové stěnové dílce. Lodžiové stěnové a stropní dílce jsou předsazené před probíhající obvodový plášť. Svislý styk mezi lodžiovým stěnovým dílcem a obvodovým pláštěm tvoří betonová zálivka. Kotvení předsazené

lodžie k vnitřní nosné konstrukci zajišťují ocelové spojky umístěné v úrovni horního zhlaví vnitřních stěnových dílců a lodžiových stěnových dílců v místě kotvení obvodových dílců k vnitřním nosným stěnám. Lodžiové stěnové dílce jsou plné tloušťky 150 mm, popř. 190 mm, lodžiové stropní dílce jsou plné nepředpjaté tl. 150 mm (malorozponové soustavy), popř. dutinové předpjaté tl. 190 mm (středněrozponové) a v některých případech řešené jako kazetové s obvodovým trámem.

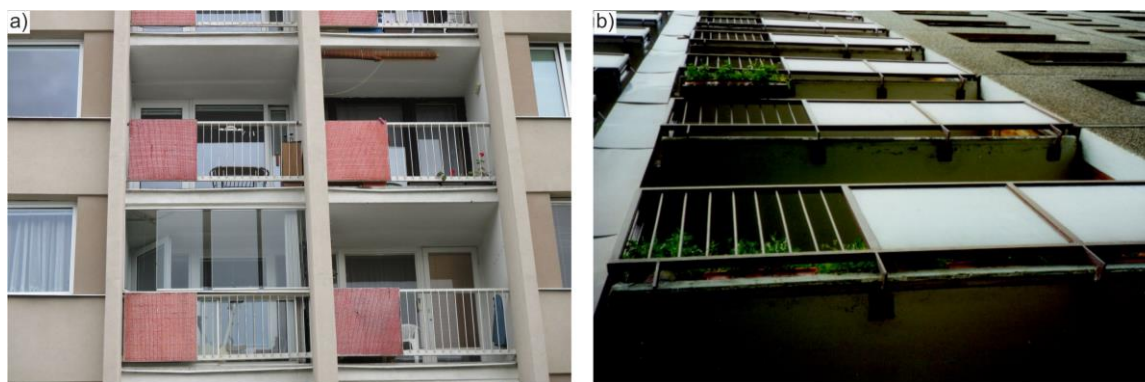
Obr. 2 Příklady zapuštěných lodžií – stavební soustava T06B (a) a BA – NKS (b)

V případě **zapuštěných lodžií** jsou zpravidla lodžiové stěny součástí vnitřních nosných stěn opatřených v částech vystupujících do exteriéru („do lodžie“) tepelně izolačními příložkami. Lodžiové stropní dílce jsou uloženy na vnitřní stěnové dílce, obvodový lodžiový dílec je zpravidla „vložen“ mezi stěnové a stropní dílce lodžie. Příklad řešení zapuštěné lodžie ve stavební soustavě T06B a BA - NKS je na obr. 2.

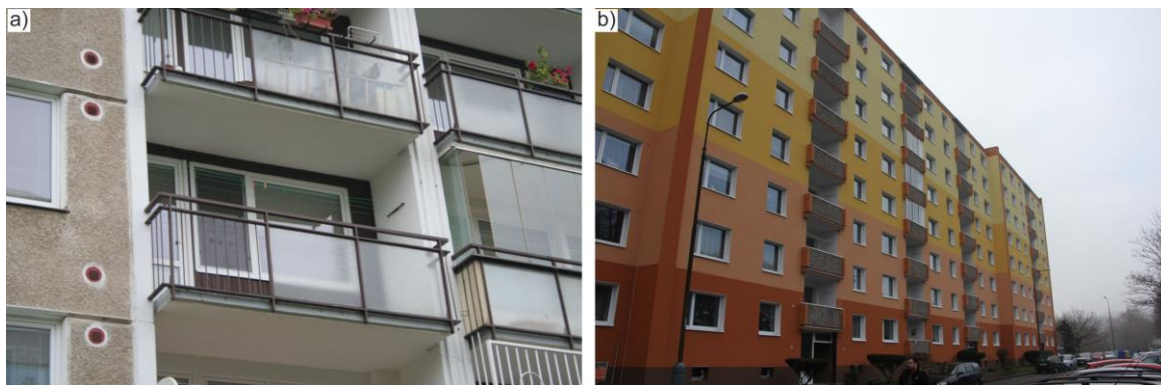
Obr. 3 Příklady polozapuštěných lodžií – stavební soustava OP 1.21 (a) a T06B – KV (b)

V případě tzv. **polozapuštěných lodžií** jsou lodžiové stěnové dílce součástí vnitřních stěnových dílců procházejících z interiéru do exteriéru. Vystupující části vnitřních nosných stěn jsou v exteriéru, obdobně jako v případě zapuštěných lodžií, opatřeny tepelně izolačními příložkami. Lodžiové stropní dílce částečně zapuštěných lodžií jsou v částech vystupujících před líc obvodového pláště konzolově vyloženy. Příklad řešení částečně zapuštěné lodžie je na obr. 3.

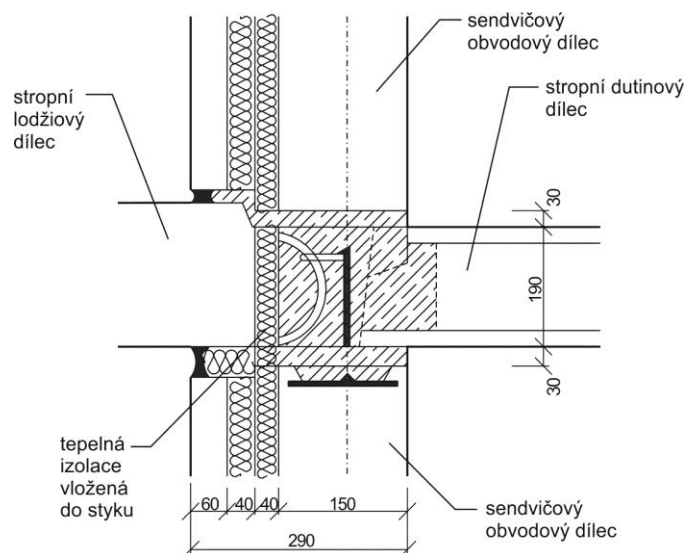
Obr. 4 Příklad řešení podélného styku mezi stropním dílcem a vnitřním stropním dílcem – stavební soustava VVÚ ETA

Podélný styk mezi lodžiovým stropním dílcem a vnitřním stropním dílcem je v případě zapuštěné a polozapuštěné lodžie tvořen tepelně izolačním pásem vloženým do styku stropních dílců. Tepelná izolace „vložených“ obvodových lodžiových dílců (sendvičových betonových, popř. lehkých dřevěných) navazuje na tepelnou izolaci příložek (obr. 4).

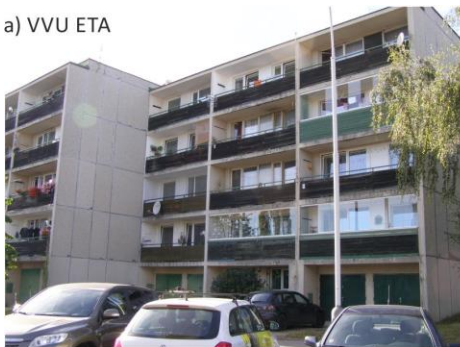
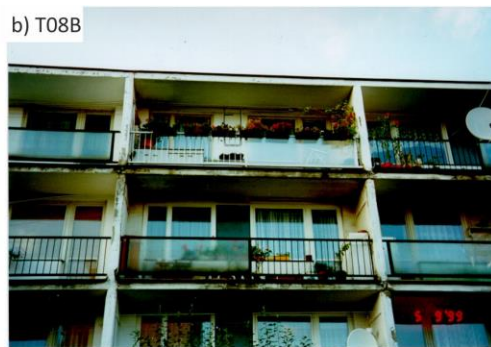
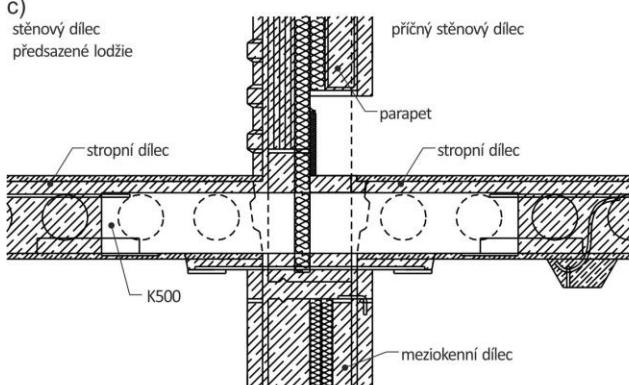
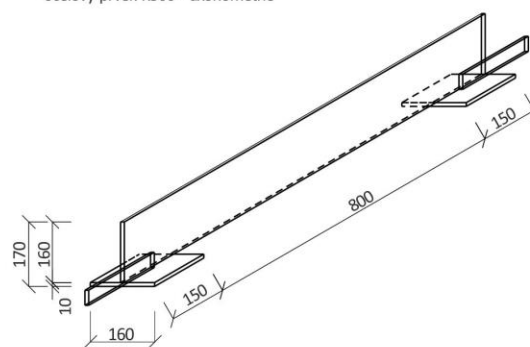
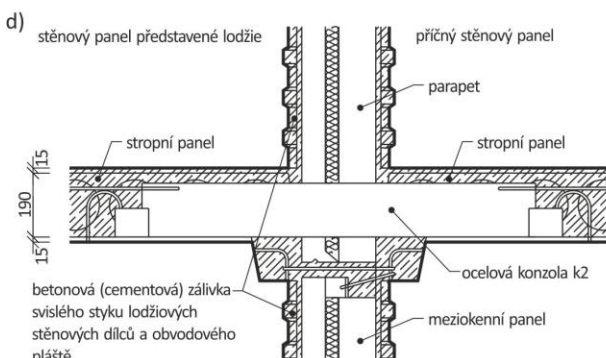
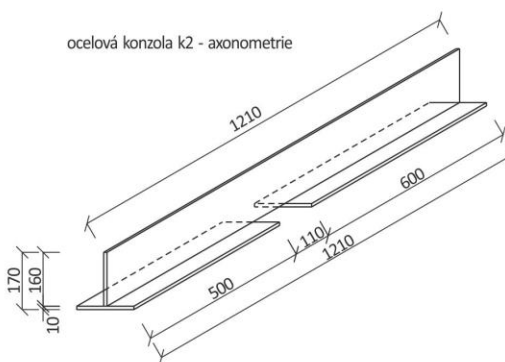
stěnový dílec  
předsazené lodžie

ocelový prvek K500 - axonometrie

stěnový panel předsazené lodžie

ocelová konzola k2 - axonometrie

Obr. 5 a) Lodžie v objektu soustavy VVU ETA, b) Lodžie soustavy T06B, c) Detail styku konstrukce lodžie, obvodového pláště a vnitřní konstrukce. Svislý řez vedený osou stěn – stavební soustava VVÚ ETA, d) Detail styku konstrukce lodžie, obvodového pláště a vnitřní konstrukce. Svislý řez vedený osou stěn, varianta podle VVÚ SZP 1970 – stavební soustava T08B

Ve **středněrozponových** konstrukčních soustavách T-08 B, VVÚ ETA byly realizovány lodžie předsazené i zapuštěné. Nosnou konstrukci předsazených lodžií tvoří stěnové dílce a stropní dílce probíhající po celé výšce budovy a kotvené k vnitřní nosné konstrukci. Lodžiové dílce jsou předsazené před probíhající obvodový plášť po celé délce budovy nebo pouze v některých modulech příčných stěn. Pro předsazené lodžie byly použity předpjaté železobetonové stropní dutinové dílce a betonové stěnové dílce plného průřezu s vyztužením odstupňovaným podle únosnosti. Dílce lodžií jsou shodné s dílci vnitřní konstrukce. Později po roce 1980 se u stavební soustavy VVÚ ETA používaly železobetonové kompletizované lodžiové stropní dílce – horní líc dílce je tvarován pro odvodnění, boky dílce mají tepelnou izolaci navazující na izolaci v obvodovém plášti a uložení stropních dílců na stěny je prostřednictvím betonových konzol. Hloubka lodžií je 1200 mm. Spojení lodžiových stěn s vnitřní konstrukcí je provedeno v oblasti vodorovných styků stěnových a stropních dílců ocelovým prvkem tvaru obráceného T svařeného z ocelových plechů nebo pouze záhlívkovou výztuží (viz. obr. 5).

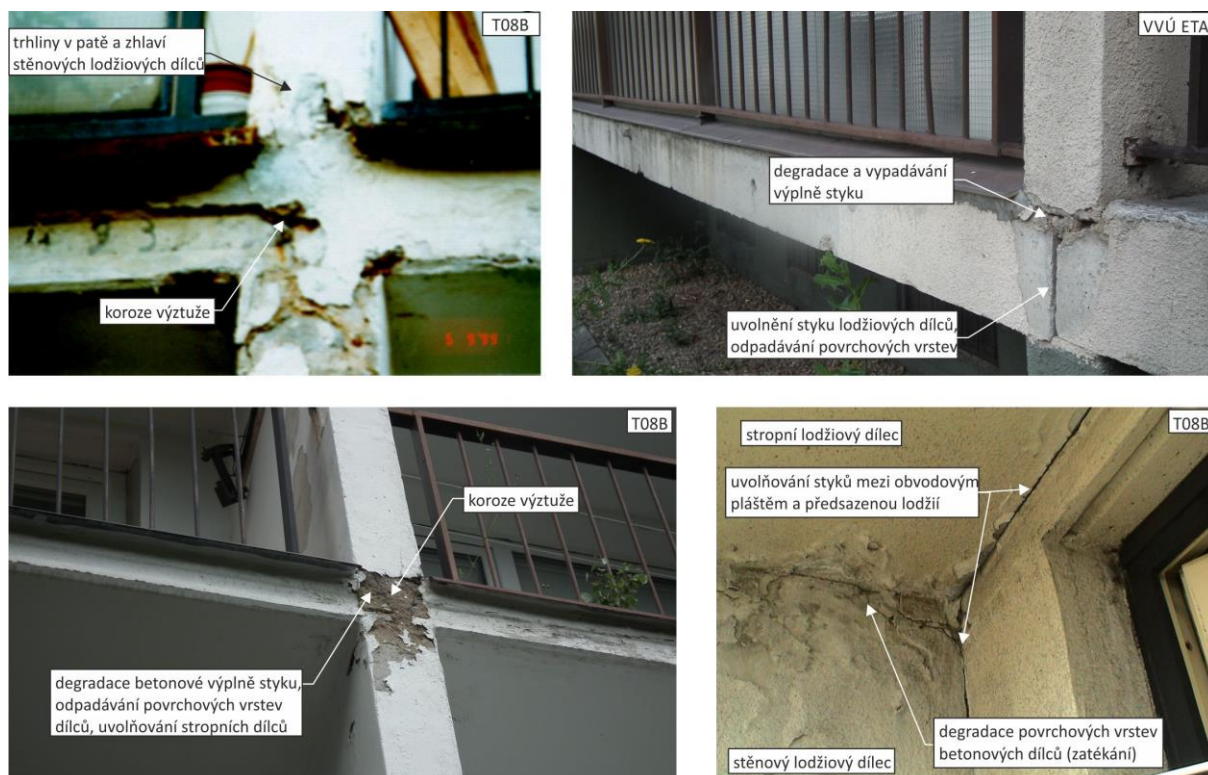
Obr. 6 Poruchy a rozpad betonu zhlaví a pat stěnových a stropních lodžiových dílců (stavební soustava T08B), narušení styku stěnových a stropních dílců cyklickými účinky teploty a vlhkosti, korozí betonu, výztuže a oplechování (stavební soustava VVÚ ETA a T08B)

Lodžiový prostor je od interiéru oddělen obvodovým pláštěm. Na obr. 6 jsou příklady poruch styků a dílců předsazených lodžii středněrozponových soustav T08B a VVÚ ETA.

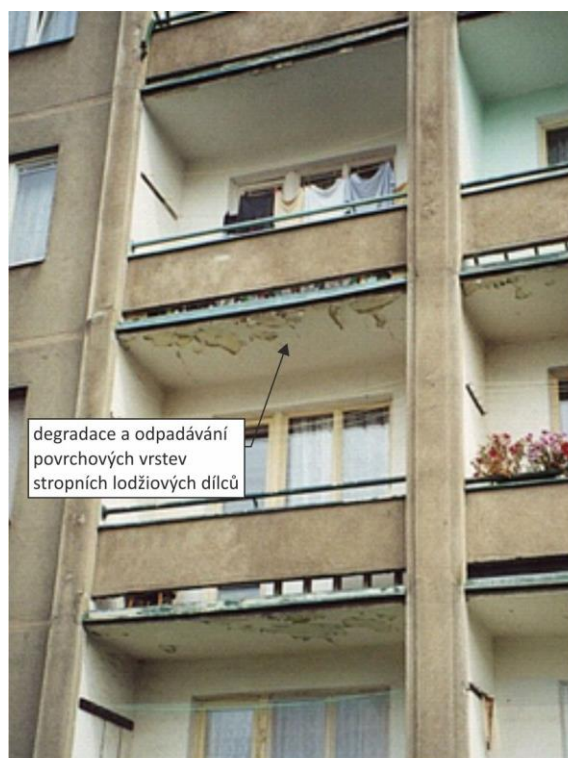
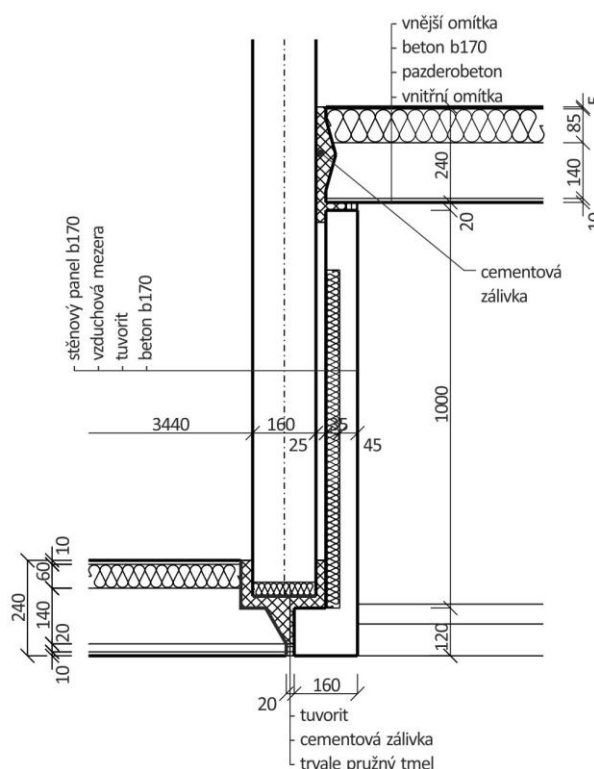
Obr. 7 a) Porušené podlahy a okapní plochy na lodžiových stropních dílcích (stavební soustava G57) – degradace a odpadávání povrchových a krycích vrstev stropních lodžiových dílců, b) Detail řešení styk obvodového pláště s nosnou konstrukcí

Nejstarší realizovaná stavební **soustava G57** má zapuštěné lodžie o skladebných rozměrech 3,6 x 1,2 m, lodžiová podélná stěna probíhá nad podélnou spárou mezi stropním lodžiovým a vnitřním

stropním dílcem (obr. 7). Tloušťka lodžiového stropního dílce je 100 mm.

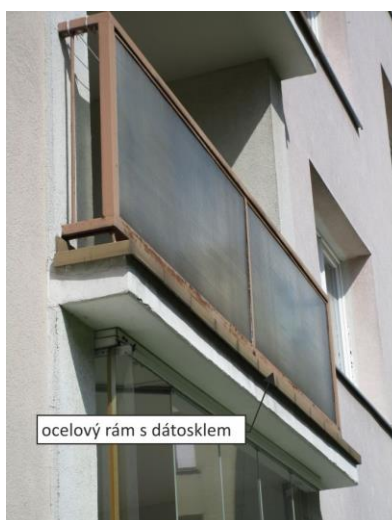
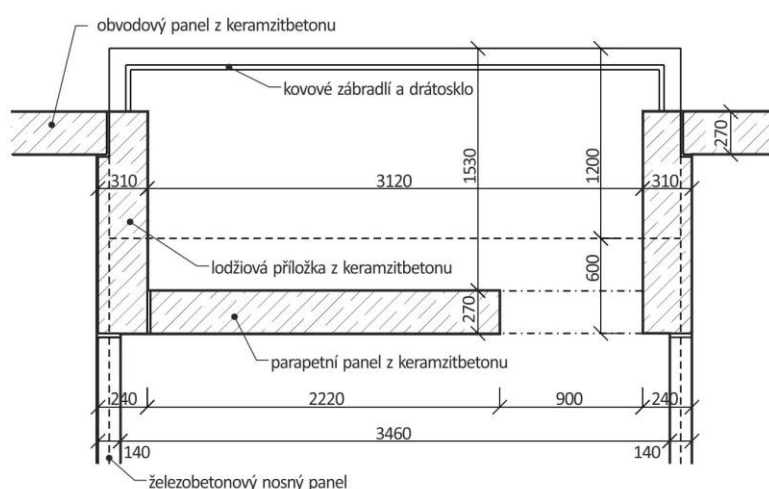
Obr. 8 Příklad nekompletizované částečně zapuštěné lodžie - T06B-KV (1965 – 1970)

U stavební soustavy T06B byly boční a podélné stěny lodžii nejprve tvořeny jednovrstvými dílci např. z keramzitbetonu (plzeňská a karlovarská varianta), boční stěny navazují na vnitřní příčné betonové stěny v modulu 3,6 m – lodžie polozapuštěné a zapuštěné (obr. 8). Od roku 1983 příčné lodžiové stěny jsou dvouplášťové – probíhající vnitřní stěna je doplněna sendvičovou příložkou. Stropy jsou tvořeny běžnými stropními dílci (tl. 120, později 140 mm) v šířce 1,2 a 0,6 m. U některých krajských soustav byly lodžiové stropní dílce kompletizované a podélné lodžiové stěny měly dřevěnou rámovou konstrukcí s tepelnou izolací a oboustranným opláštěním (obr. 9). Strop lodžie je předsazen vůči obvodovému plášti o cca 300 mm a vytváří tak částečně zapuštěnou lodžii. Na obr. 10 a 11 jsou příklady poruch a narušení stropních lodžiových dílců polozapuštěné lodžie stavební soustavy T06B – KV.

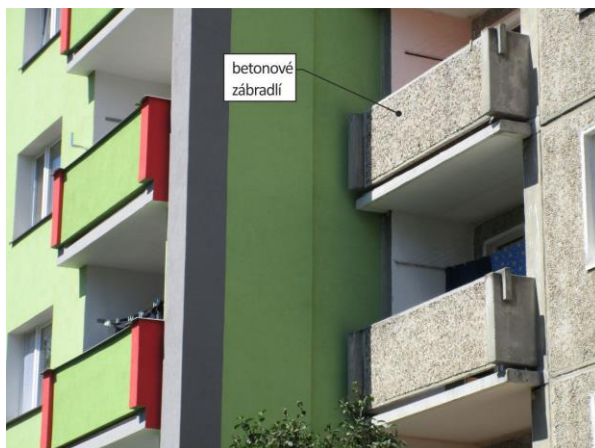
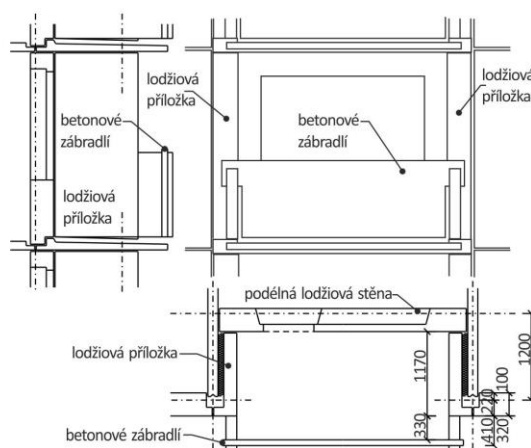
Obr. 9 Příklad kompletizované lodžie T06B-KV (1975 - 1990) s betonovým zábradlím

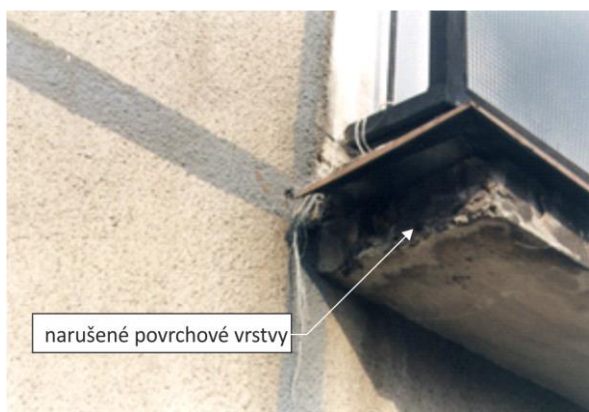
Obr. 10 Narušení povrchových vrstev lodžiových dílců (částečně zapuštěná lodžie, SS T06B)

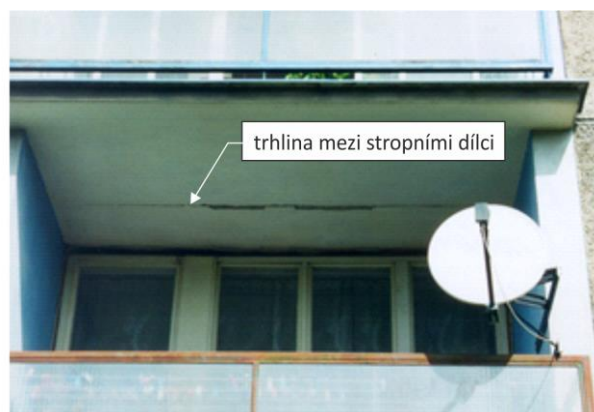
Obr. 11 Trhlina mezi stropními lodžiovými dílci (stavební soustava T06B)

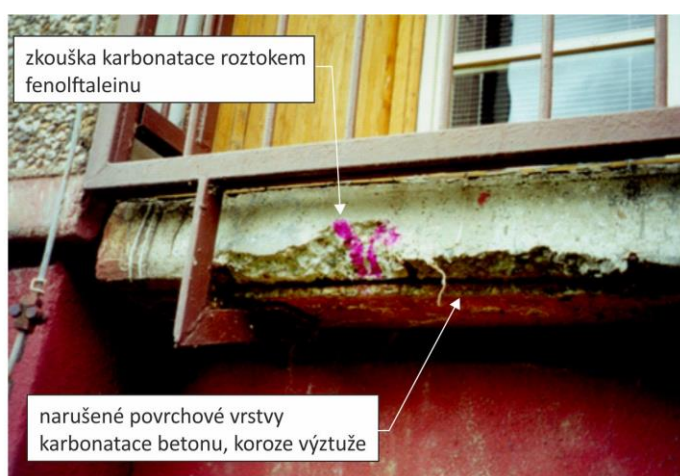
Obr. 12 Čerstvě osekáný beton pro zkoušky karbonatace betonu roztokem fenolftaleinu. Karbonatace do hloubky 10 mm, odpadlé krycí vrstvy - karbonatace až k výztuži

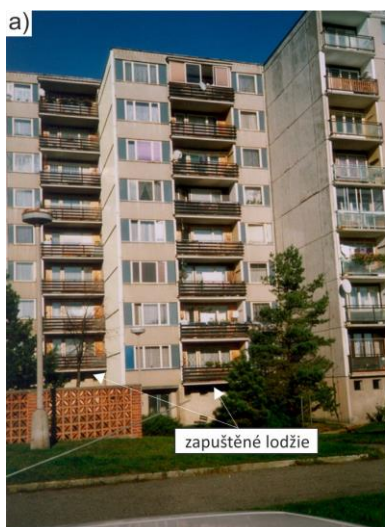
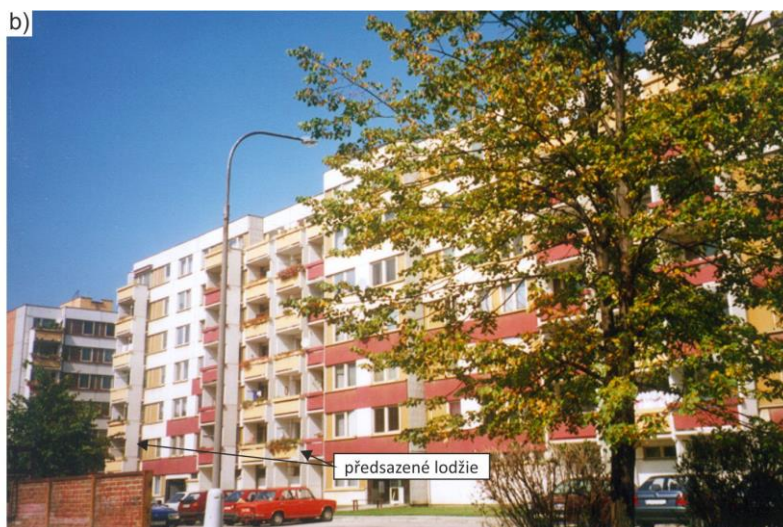
Obr. 13 Příklady řešení lodžii ve stavební soustavě PS69 – a) zapuštěné lodžie, západočeská varianta, b) předsazené lodžie, jihočeská varianta

Stavební **soustava PS69** má zapuštěné a polozapuštěné lodžie (obr. 13), kompletizované stropní dílce, podélné lodžiové stěny tvořené dřevěným rámem s tepelnou izolací a opláštěním, stěnové dílce vystupující do lodžie mají tepelnou izolaci tvořenou sendvičovými lodžiovými příloškami (40 mm beton + 80 mm polystyren).

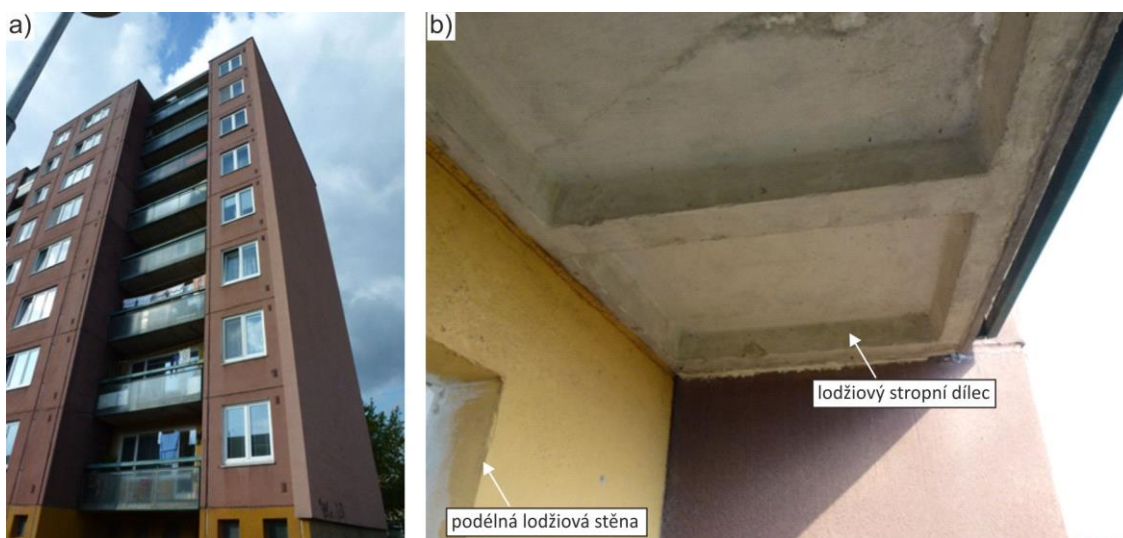
Obr. 14 Příklad řešení lodžií u stavební soustavy B70 – a) objekt se zapuštěnými lodžiami, b) vyložená lodžiová část stropního dílce

Pro zapuštěné nebo polozapuštěné lodžie se u stavební **soustavy B 70** (obr. 14) používal stropní dílec skladebné délky 4,8 m a celkové šířky 2,4 m. Lodžiová část stropního dílce v šířce 1,4 m je vykonzolovaná z vnitřní části dílce tl. 150 mm a vylehčena žebry s deskou v celkové tloušťce 190 mm (obr. 15). Nad lodžiovou podélnou stěnou je mezi žebry dílce vložena tepelná izolace. Dílec je v lodžiové části kompletizovaný. Podélná lodžiová stěna i lodžiové příločky jsou sendvičové. Na obr. 16 je příklad narušení betonového lodžiového dílce degradačními procesy způsobenými cyklickými změnami teploty a vlhkosti.

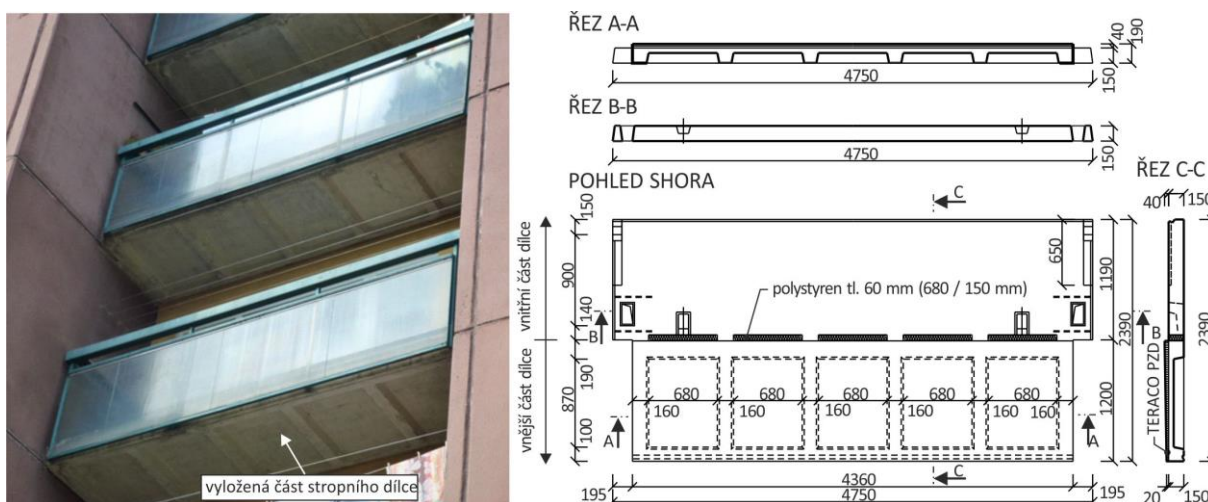
Obr. 15 Provedení stropního dílce s vyložením do lodžiové části (1987)

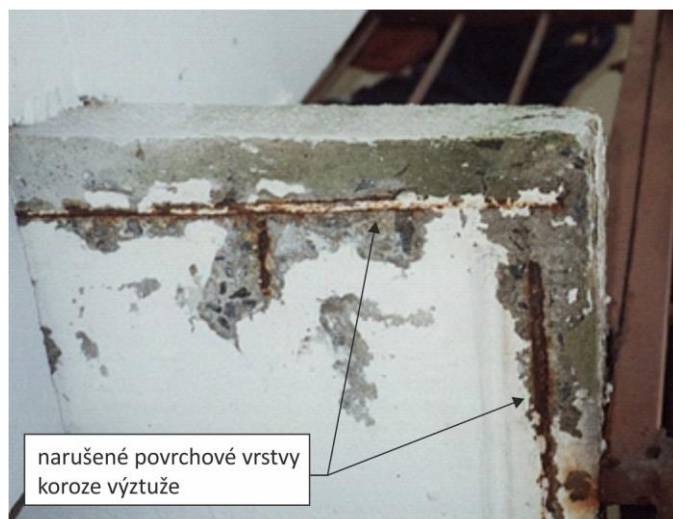
Obr. 16 Narušení stropního lodžiového dílce způsobené nízkou hutností betonu při výrobě a malou krycí vrstvou betonu stavební soustavy B70 (snímek odspodu)

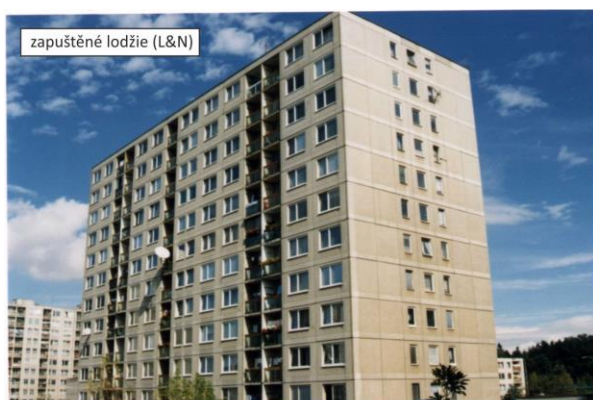
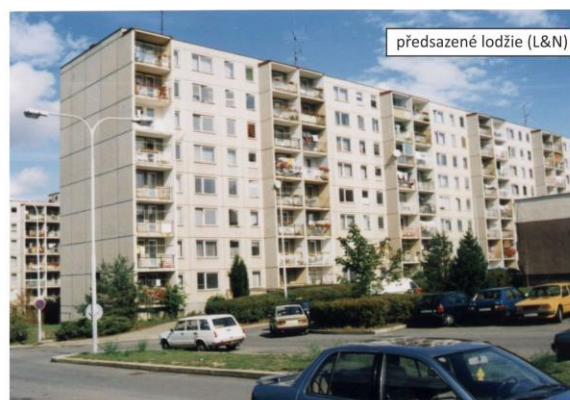
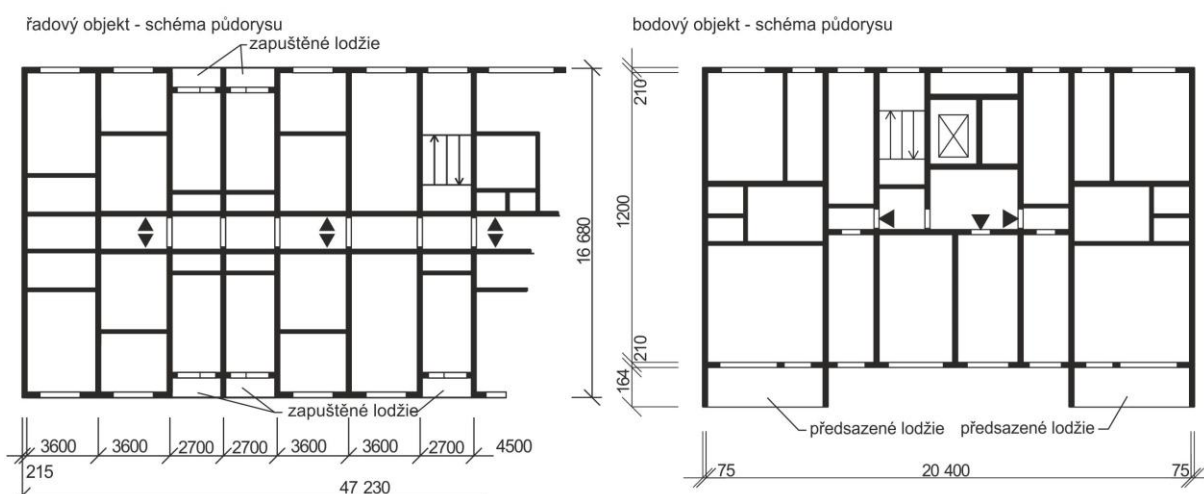
Obr. 17 Příklady předsazených a zapuštěných lodžii stavební soustavy LaN

Zapuštěné a předsazené lodžie **soustavy LaN** (obr. 17) mají stropní lodžiové dílce uloženy na stěny prostřednictvím betonových konzol. Součástí dílce je tepelná izolace mezi konzolami a na vnitřní podélné straně dílce. Horní líc stropního lodžiového dílce je tvarován pro odvodnění. Konstrukce lodžii je záhlvkovou výztuží kotvena do vnitřní stropní konstrukce.

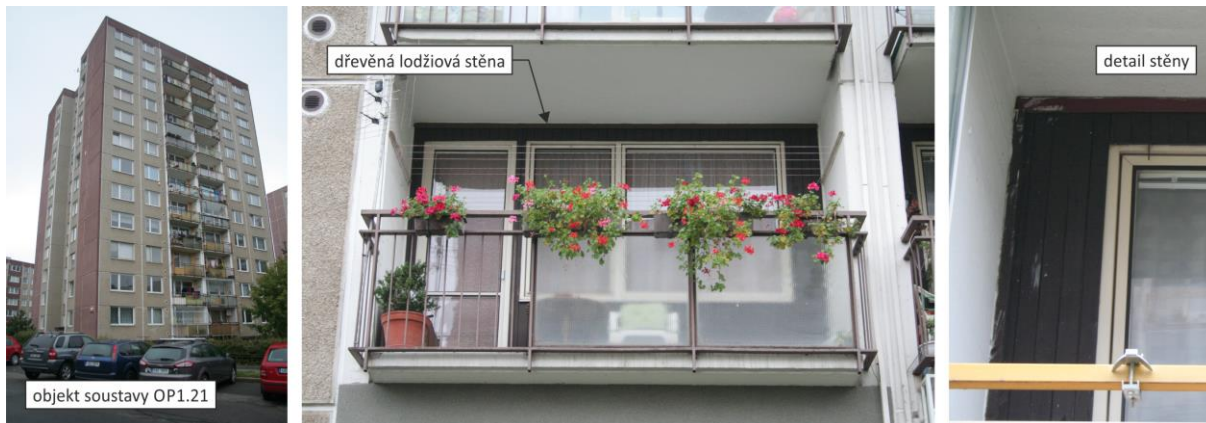
*Obr. 18 Věžový objekt stavební soustavy OP 1.21 s částečně předsazenými lodžii, pohled na dřevěnou lodžiovou stěnu a detail jejího kotvení k nosné konstrukci*

U **soustavy OP 1.21** jsou lodžie zapuštěné, popř. částečně předsazené (obr. 18) s dřevěnou podélnou lodžiovou stěnou (celková tl. 140 mm, z toho 100 mm tepelné izolace vloženo do dřevěného rámu, vnější povrch – palubkový obklad, vnitřní povrch dřevovláknitá deska) a sendvičovými lodžiovými přílozkami (celková tl. vrstvy betonu a tepelné izolace 130 mm). Lodžie byly kompletovány v panelárně jako spínaný prostorový dílec tvaru obráceného písmene „U“ skladebné délky 3,0 a 4,2 m, šířky 1,2 m.

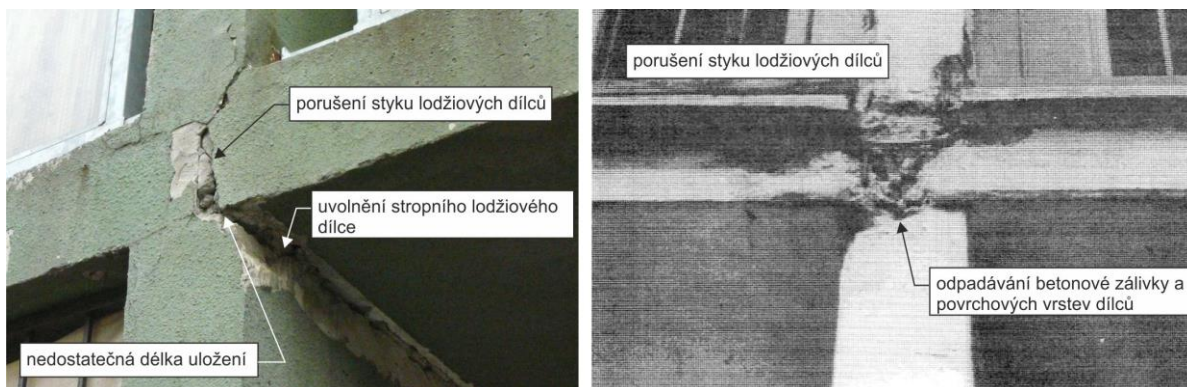
Obr. 19 Příklady porušení styku lodžiových stěnových a stropních dílců

Vnější železobetonová konstrukce předsazených lodžii je na rozdíl od vnitřní konstrukce panelového objektu vystavena v celém rozsahu účinkům vnější teploty a vlhkosti, které způsobují trvalé probíhající cyklické dilatační pohyby ve svislém i vodorovném směru. Dochází k namáhání spojů (ocelových kotevních spojek) a styků lodžiových dílců, zejména vodorovných styků lodžiových stěnových a stropních dílců a styků mezi lodžii a vnitřní nosnou konstrukcí objektu (obr. 19).

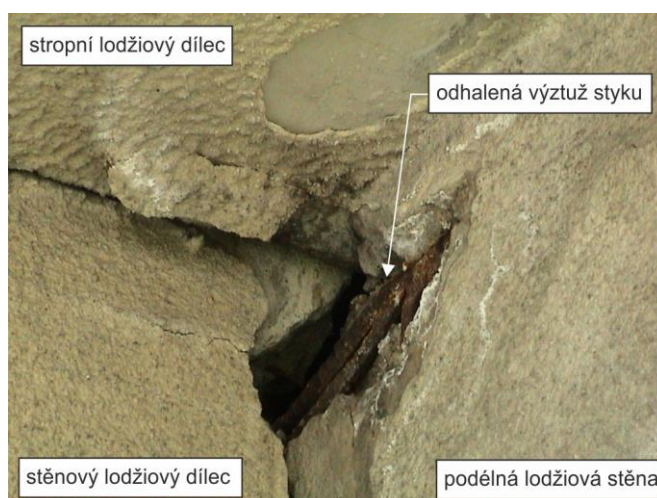
Obr. 20 Příklad porušení styku obvodové konstrukce a předsazených stropních a lodžiových dílců (stavební soustava T08B) – uvolnění kotevních spojek, vypadání zálivkového betonu, odhalení a koroze výztuže styku s konstrukcí předsazené lodžie vlivem vynucených přetvoření

V části vodorovných styků a stěnových dílců (lodžiových a vnitřních nosných stěn) dochází k těmto mechanismům porušení účinkem vynucených deformací i ve stadiu postupného poklesu tuhosti kotevních prvků při dosažení meze porušení betonu v oblasti ocelových spojek (kotvení) otláčením (uvolnění kotevních spojek) (obr. 20).

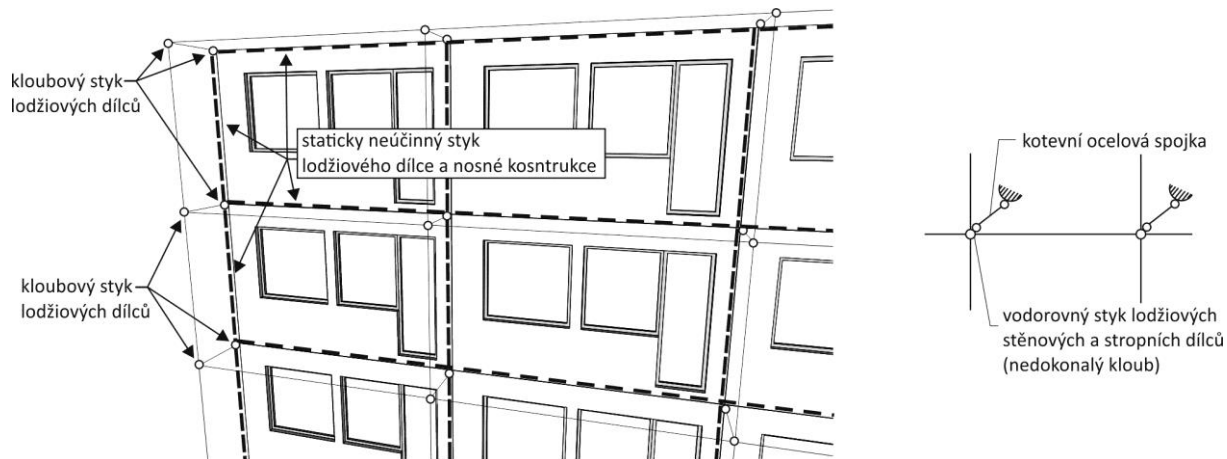
Obr. 21 Zajištění stability přesazených lodžií

Zajištění stability přesazených lodžii vyžaduje staticky účinnou a spolehlivou vazbu lodžií na nosný systém objektu, prostřednictvím ocelových kotevních spojek provedených v úrovni horních zhlaví vnitřních a lodžiových stěnových dílců a prostřednictvím svislých a vodorovných styků lodžiových stěnových a stropních dílců s nosnou konstrukcí panelového domu (obr. 21).

- Chybné řešení styků stěnových a stropních dílců přesazené lodžie s vnitřní nosnou konstrukcí budovy nerespektující dilatační pohyby prefabrikované konstrukce lodžie účinkem teploty (spoje a styky mezi konstrukcí lodžie a vnitřní nosnou konstrukcí objektu neumožňují „volné“ dilatace lodžie ve svislém, popř. vodorovném směru). Stykový beton (cementová malta) uložený do svislého styku lodžiových stěnových dílců (čela lodžiových stropních dílců jsou opatřena hmoždinkami) a obvodových dílců (hladký povrch), popř. do podélného styku lodžiových stropních dílců a obvodovým dílcem, zajišťuje vzájemný kontakt (neposuvný) lodžiové konstrukce a „vnitřní nosné konstrukce“ (prostřednictvím obvodových dílců). Působením zejména tepelných změn vnějšího prostředí dochází, zejména v nejvyšších podlažích a na okrajích sdružených lodžií, účinkem cyklických dilatačních pohybů lodžiové konstrukce uvolnění záhlvkových styků smykovými trhlinami (obr. 21).

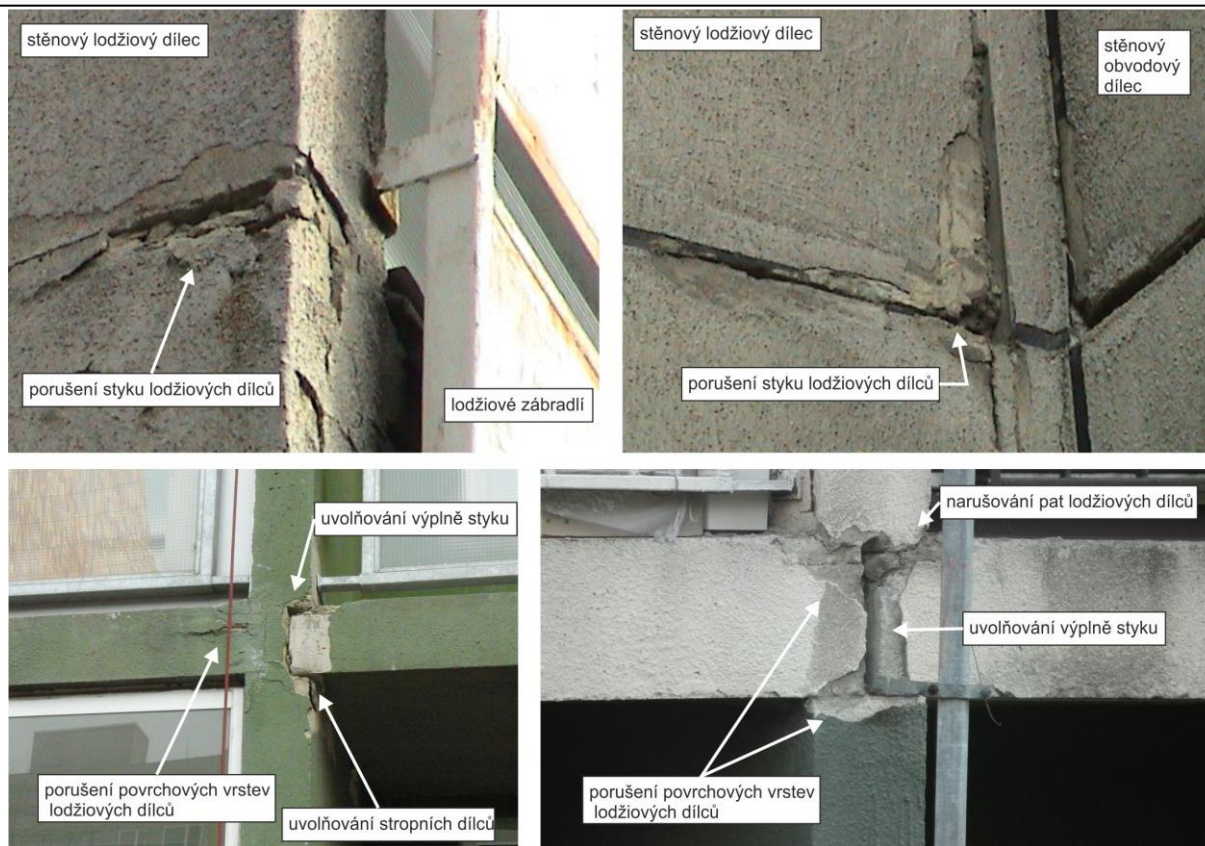
**Obr. 22** Příklady porušení vodorovného styku lodžiových stěnových a stropních dílců účinkem cyklických změn teploty a vlhkosti – vypadávání stykového betonu, zatékání do styku, koroze výztuže, narušování zhlaví a pat stěnových lodžiových dílců

- Chybné řešení vodorovného styku lodžiových stěnových a stropních dílců (nepříznivý poměr tuhosti a pevnosti vodorovných styků – vysoká tuhost a nízká pevnost je příčinou porušení styku, který nemá předpoklady „pružné odezvy“ styku na deformační účinky, obr. 22).

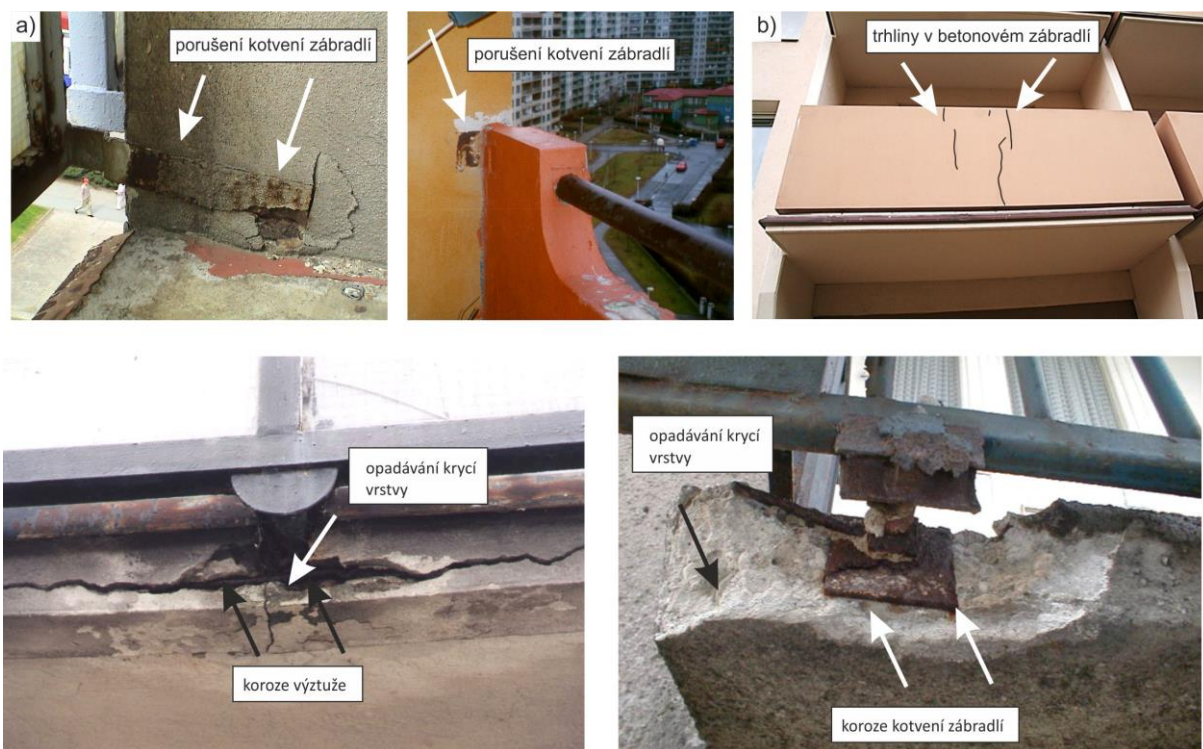
Obr. 23 Příklady poruch způsobených chybným řešením kotvení lodžiových zábradlí – a) koroze kotevních prvků, degradace a opadávání povrchových vrstev stěnových lodžiových dílců vlivem cyklických změn teploty a vlhkosti, b) narušení konstrukce zábradlí, c) koroze kotevních prvků zábradlí, degradace a opadávání povrchových vrstev lodžiových dílců

- Chybné řešení styku (kotvení) lodžiových zábradlí.  
*Důsledkem je řada poruch – koroze kotevních prvků, narušování konstrukce zábradlí, narušování dílců v oblasti kotvení zábradlí (obr. 23).*

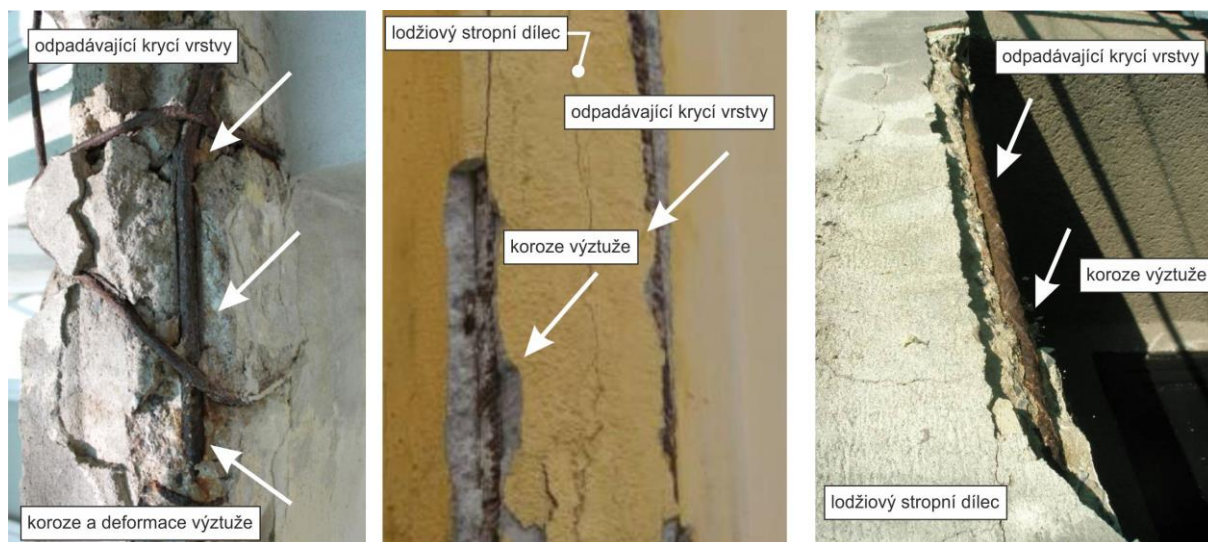
Obr. 24 Povrchový rozpad betonu lodžiových dílců, narušení krycích vrstev výztuže, koroze a oslabování výztuže

- Nedostatečná kvalita lodžiových stěnových a stropních dílců (obr. 24).  
*Důsledkem je progresivní degradace dílců (narušení betonu dílců, koroze výztuže).*

- Povrchový rozpad betonu dílců, narušení krycích vrstev výztuže, obnažování a koroze výztuže, narušování betonu dílců, oslabování výztuže (viz. obr. 24);

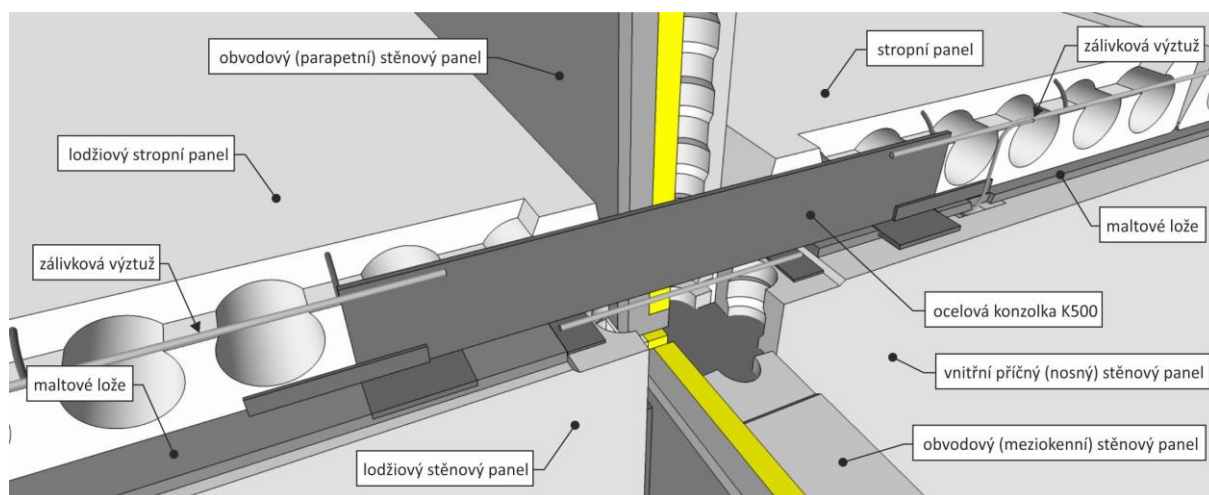
Obr. 25 Schéma kotvení lodžie k vnější nosné konstrukci (VVÚ-ETA)

**Legenda:** Pro posouzení konstrukce bylo uvažováno: svislé extrémní zatížení stropní konstrukce, tj. hmotnost stropních dílců, hmotnost podlahy a užité zatížení činí 7,14 kN/m<sup>2</sup>; hmotnost stěny 14,6 kN/m<sup>2</sup> / podlaží; pro stanovení rozdílu teplot mezi předsazenou konstrukcí lodžii a vnitřní nosnou konstrukcí byla uvažována pohltivost slunečního záření 0,70 a západní orientace lodžii. Zatěžovací teploty v letním období byly stanoveny použitím modelu dvourozměrného nestacionárního vedení tepla,

v zimním období užitím stacionárního modelu vedení tepla. Rozdíl teplot střednic lodžiových a vnitřních stěn v letním období s vlivem stínění lodžiových stropních a stěnových dílců činí + 18 °C. V zimním období rozdíl teplot vnějších a vnitřních stěn činí  $\Delta t = -35$  °C. Výpočet byl proveden pro 1+4 nadzemních podlaží, 1+8 a 1+12 nadzemních podlaží. Výpočet byl proveden i pro případ, kdy v důsledku narušení kotvení dochází k uvolnění styků lodžii a vnitřní nosné konstrukce (snížení tuhosti diskretních spojů  $10^{-1}$  krát).

Numerická analýza MKP namáhání a deformací předsazené lodžie prokázala ve zvoleném příkladu řešení (VVÚ - ETA), že účinkem teploty lodžiových stěn propojených s vnitřní nosnou konstrukcí tuhými ocelovými prvky dochází ve stadiu před „uvolněním“ kotevních prvků (obr. 25, k porušení betonu otláčením v oblasti kotevních profilů) zejména ve vodorovných stycích „stěna – strop – stěna“ ke vzniku normálových napětí v tlaku, které mohou být vyšší než i charakteristická únosnost stěnových dílců v soustředěném tlaku a mohou být příčinou jejich porušení, popř. normálových napětí v tahu, která mohou být příčinou rozevírání vodorovných spár a narušování styků („zavěšení“ lodžiové konstrukce na kotevní ocelové prvky) (Witzany, J., et al, 2004).

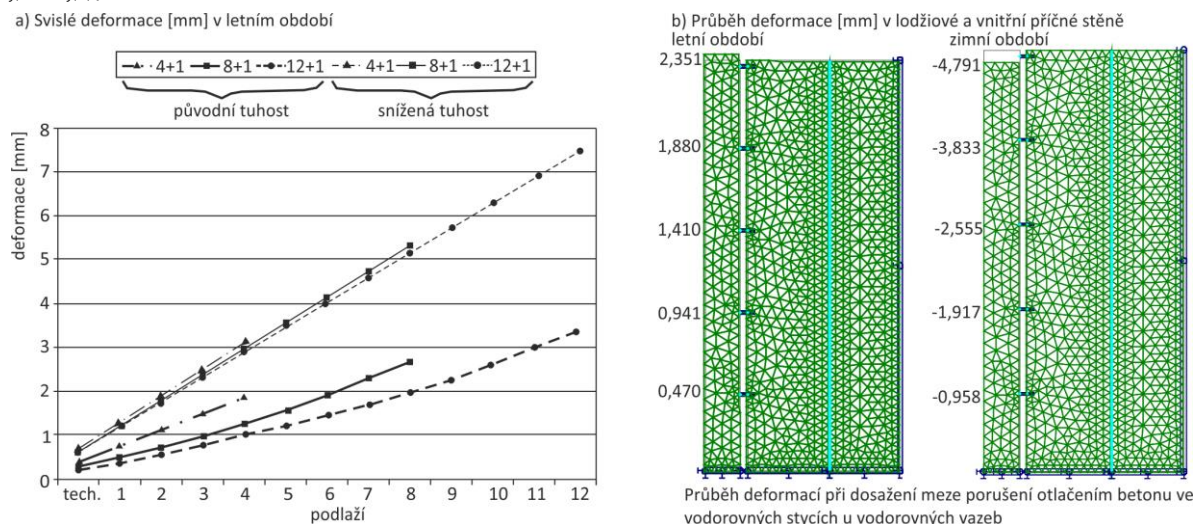
Obr. 26 Velikost svislých deformací [mm] předsazené lodžiové stěny v jednotlivých podlaží ve stadiu počáteční a snížené tuhosti ( $10^{-1}$  krát) vodorovných kotevních profilů (léto)

Na obr. 26 je znázorněn průběh svislých deformací lodžiové stěny při porušení betonu v oblasti ocelových kotevních profilů (spojek) otláčením. Průběh posouvajících a normálových sil v kotevních profilech předsazené lodžie je patrný z obr. 27. Obr. 28 dokumentuje extrémní hodnoty svislých normálových napětí v tahu a tlaku  $\pm \sigma_y$ , z něhož je patrné, že pro případ uvažovaného uvolnění kotevní spojky v důsledku otláčení betonu (pokles tuhosti 10x - uvažované uvolnění 100 mm) dochází k otevření ložné spáry ( $+\sigma_{y,t} \geq -\sigma_{y,Q+P}$ ), popř. k překročení mezní únosnosti styku stěnových lodžiových dílců a stropních lodžiových dílců v tlaku ( $-\sigma_{y,t} \geq -\sigma_{y,N,u}$ ).

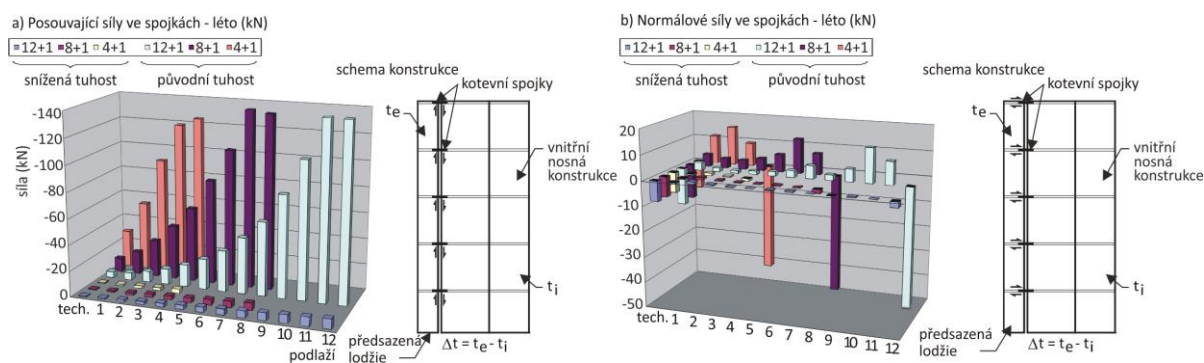
Obr. 27 Posouvající (Q) a normálové (N) síly ve vodorovných kotevních profilech [kN] (snížená tuhost kotevní spojky  $10^{-1}$  krát)

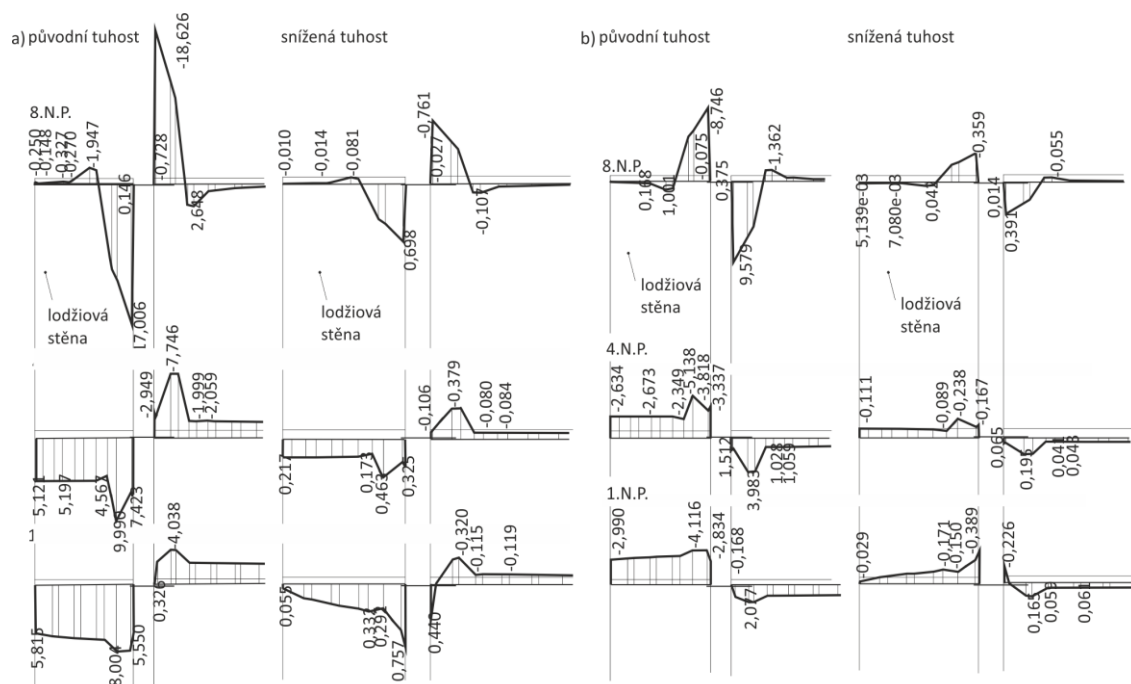
Obr. 28 a) Průběh svislých normálových napětí ve vodorovných řezech ve stadiu počáteční a snížené tuhosti – 1 + 8 N.P., zimní období [MPa]; b) Průběh svislých normálových napětí ve vodorovných řezech ve stadiu počáteční a snížené tuhosti (0,1 původní tuhosti) – 1 + 8 N.P., letní období [MPa]

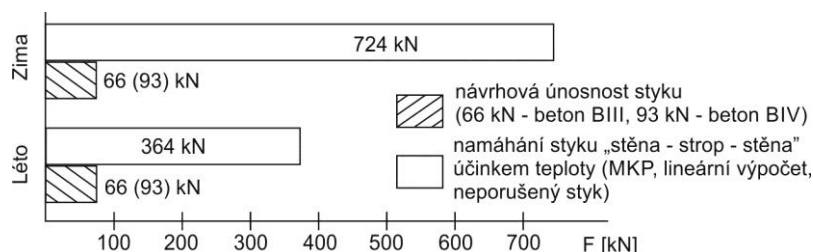
Obr. 29 – Porovnání s únosností styku „stěna - strop - stěna“ představené lodžiové konstrukce stavební soustavy VVÚ ETA zjištěné podle ČSN 731211 s hodnotami namáhání styku účinkem teploty ujištěnými numerickou analýzou

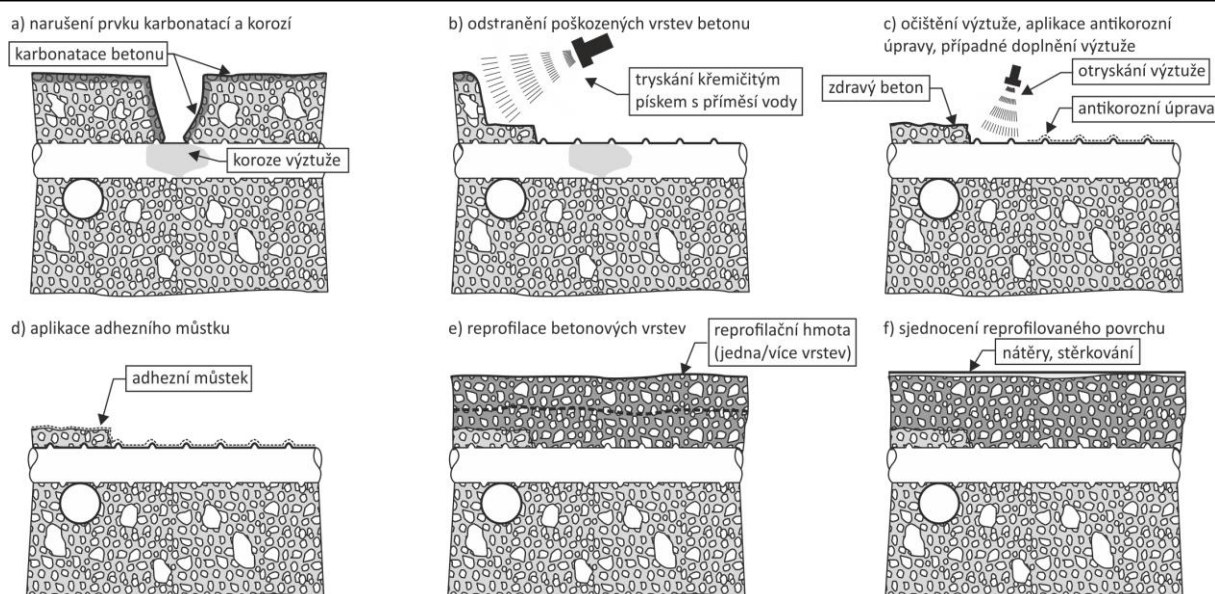
Obr. 30 Postup sanace narušených betonových prvků

Při opravě narušených lodžiových stěnových a stropních dílců lze postupovat následovně (obr. 30):

- **Povrchový rozpad betonu a krycích vrstev** vyžaduje úplné odstranění narušených, málopevných částí a zkarbonatovaného betonu, provedení dodatečné povrchové ochrany, popř. zesílení výztuže, provedení nové vrstvy betonu s použitím speciální sanačních silikátových polymerních směsí a obnovu narušené výztuže tak, aby bylo zajištěno spolehlivé spojení staré a nové vrstvy betonu (viz obr. 30, obr. 37). Nedílnou součástí této sanace je ověření rozsahu a hloubky karbonatace betonu.
