## Certifikovaná metodika

### Metodické a technické pokyny pro rekonstrukce, opravy, popř. výměnu a dodatečné zřizování lodžii a balkonů

Praha, listopad 2016

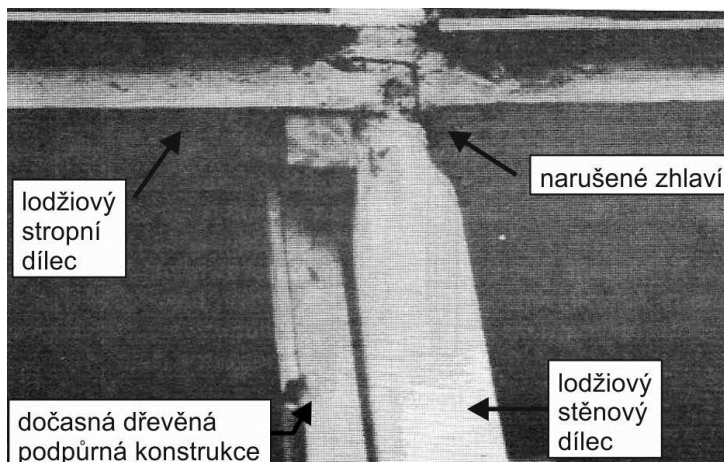
Obr. 31 Provizorní zabezpečení konstrukce lodžie, narušení lodžiových dílců (pat a zhlaví dílců, obnažení výztuže styku)

Poznámka: V případě rozsáhlého narušení vodorovného styku stěnových a stropních dílců, popř. narušení lodžiových dílců (pat a zhlaví dílců, obnažení výztuže dílců apod.) je nutné provést provizorní zabezpečení konstrukce lodžie (obr. 31).

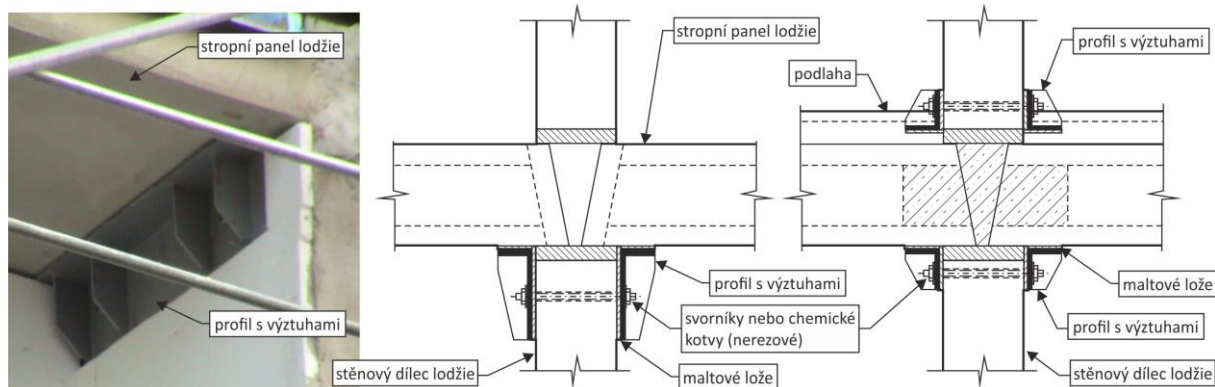
Obr. 32 Rekonstrukce styku nosných lodžiových dílců

Poznámka: Nevýhodou popsaného provedení rekonstrukce styku je, že neodstraňuje příčinu a tím nevylučuje opakovaný vznik obdobných poruch. Dlouhodobě spolehlivé řešení vyžaduje úplnou rekonstrukci (výměnu stávající předsazené lodžiové konstrukce za novou železobetonovou popř. ocelovou konstrukci např. z žárově pozinkovaných profilů a roštů, obr. 32).

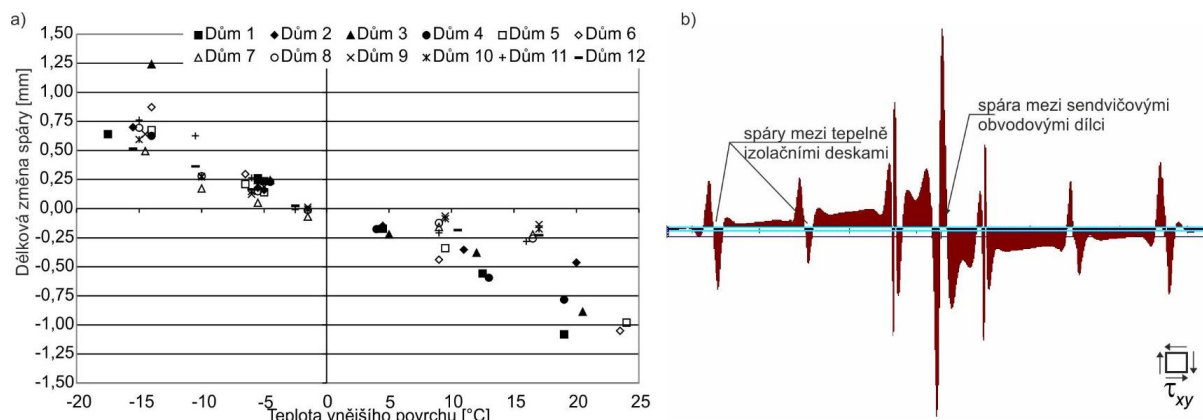
Obr. 33 a) Dilatační změny šířky spáry mezi sendvičovými obvodovými dílci (celostěnovými a parapetními) skladebné délky 6,0 m v závislosti na teplotě vnějšího povrchu dílců; b) Schema průběhu smykových napětí  $\tau_{xy}$  ve spáře mezi tenkovrstvou omítkou a tepelným izolantem v zimním období

Kontaktní zateplovací systémy jsou převážně prováděny jako bezesparé. Podklad pro zateplovací systémy v těchto případech tvoří obvodová panelová konstrukce sestávající z jednovrstvých popř. vícevrstvých (sendvičových) obvodových dílců, jejichž spáry jsou řešeny tak, aby byly umožněny dilatační pohyby vnějších částí obvodových dílců způsobené cyklickými změnami teploty a vlhkosti. Provedením kontaktní zateplovací vrstvy dochází k významnému snížení dilatačních pohybů vnějších částí obvodových dílců (povrchových u jednovrstvých plášťů, moniérk u sendvičových obvodových dílců, obr. 33), nikoliv však k jejich úplnému omezení. Dilatační pohyby obvodových dílců (popř. jejich částí) jsou v závislosti na smykové tuhosti tepelného izolantu kontaktního systému „přenášeny“ do tenkovrstvé omítky. V závislosti na hodnotách „zůstatkových“ zatěžovacích teplot obvodových dílců a fyzikálně mechanických vlastnostech tenkovrstvé omítky (tažnost, pevnost v tahu) může v čase dojít, jako důsledek „zůstatkových“ cyklických dilatací obvodových dílců a jejich přenosem prostřednictvím tepelného izolantu do tenkovrstvé omítky (zejména v oblasti styků obvodových dílců), k porušení tenkovrstvé omítky, vzniku tahových popř. smykových (např. na rozhraní různých barev tenkovrstvé omítky) trhlin a k jejich postupnému rozvoji (Witzany, J, et al, 2004, 2006, 2008, 2009; obr. 33 a 34).

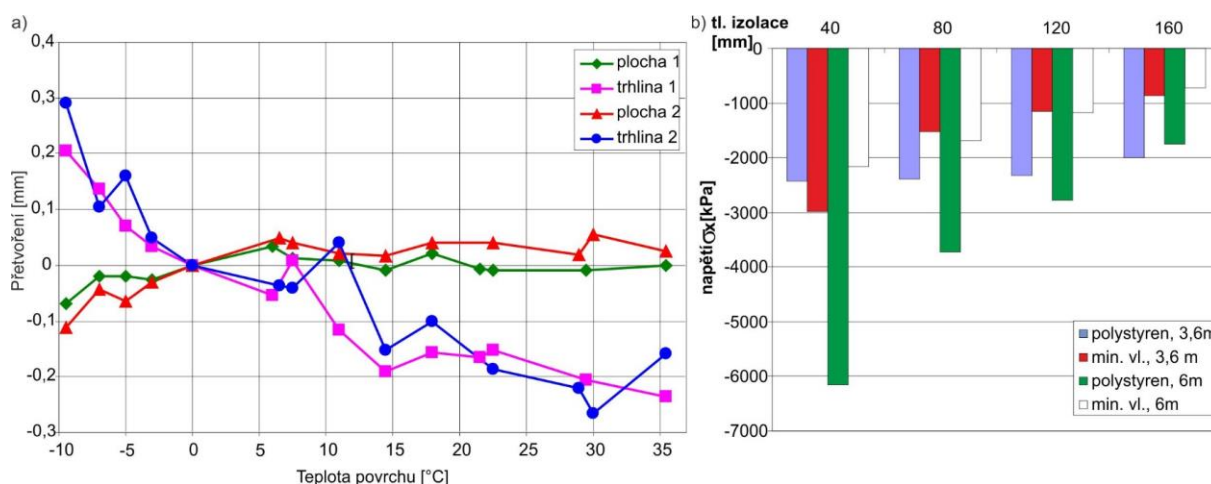
Obr. 34 a) Experimentálně naměřené změny šířky trhlin v omítkovém souvrství v závislosti na teplotě, b) Průběh normálových napětí v tahu  $\sigma_{x,max}$  v tenkovrstvé omítkě v závislosti na tloušťce tepelné izolace (polystyrén, minerální vlna)

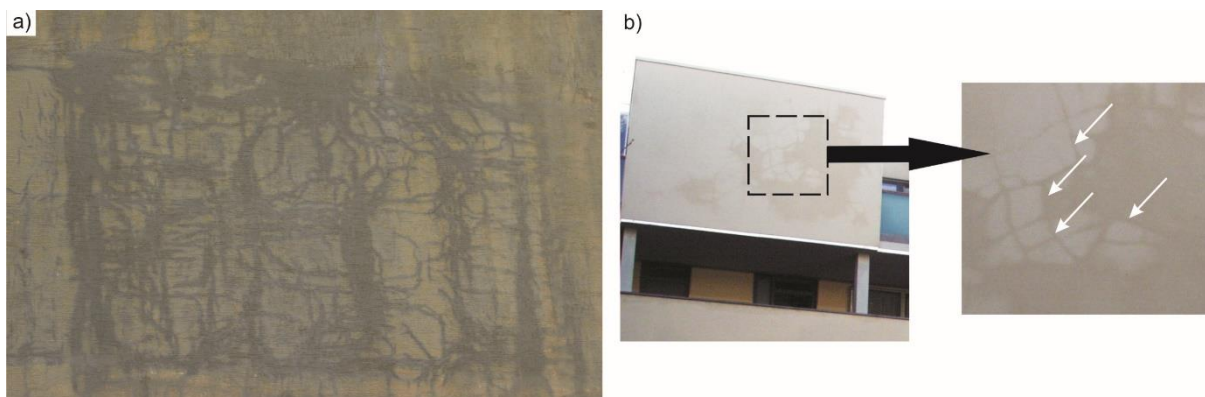
Obr. 35 a) Shluky nepravidelně uspořádaných strukturních a vlasových trhlin, b) Zavlhčení části tenkovrstvé omítky v oblasti technologických trhlin kondenzací difundující páry

Tmavé kontrasty okrajů trhlin (obr. 35) nasvědčují, že v oblasti trhlin dochází k **intenzivní difúzi par** (kondenzace vodní páry na chladných okrajích trhlin v zimním období). Při smáčení povrchové vrstvy (deštěm hnaným větrem) dochází k nasávání vody

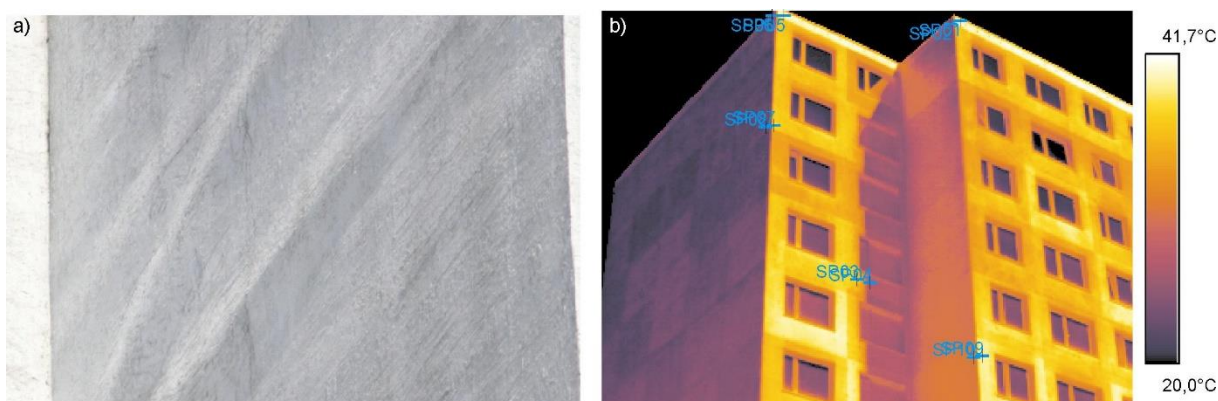
Obr. 36 a) Porušení kontaktního zateplovacího systému difúzí vodních par (narušení adheze, boulení v místě - např. spár tepelně izolačními deskami - nižšího difúzního odporu), b) Teplotní pole získané termografickým snímáním teplotních polí na povrchu tenkovrstvé omítky

Tepelně vlhkostní procesy, v jejichž důsledku dochází k intenzivní difuzi zabudované vlhkosti (vlhkost betonu moniérrek, vlhkost souvrství) mohou mít za následek narušení adheze a následné boulení, rozvrstvení, popř. odpadávání tenkovrstvé omítky (obr. 36).

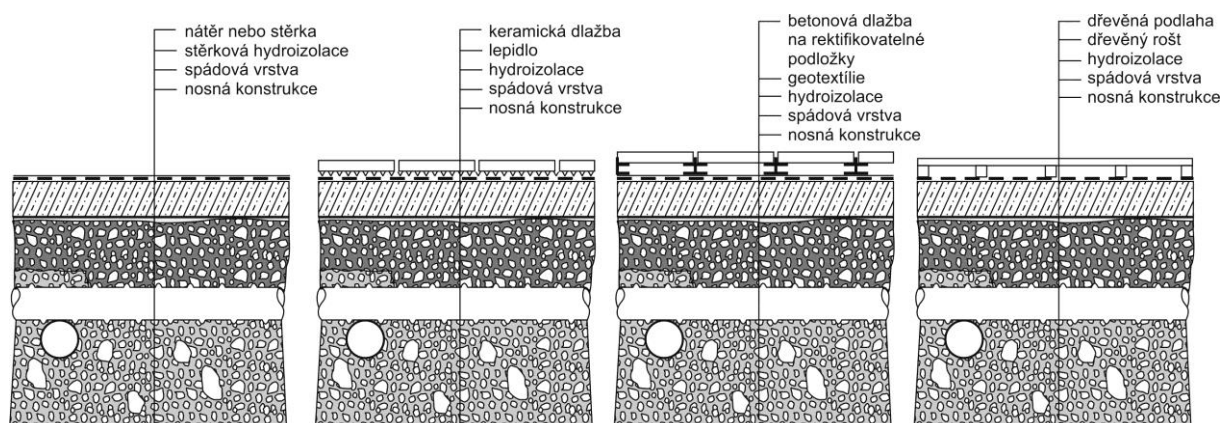
Obr. 37 Schéma skladby podlahových vrstev balkonu nebo lodžie po provedení sanace nosné konstrukce

- **Povrchový rozpad betonu a krycích vrstev** vyžaduje úplné odstranění narušených, málopevných částí a zkarbonatovaného betonu, provedení dodatečné povrchové ochrany, popř. zesílení výztuže, provedení nové vrstvy betonu s použitím speciální sanačních silikátových polymerních směsí a obnovu narušené výztuže tak, aby bylo zajištěno spolehlivé spojení staré a nové vrstvy betonu (viz obr. 30, obr. 37). Nedílnou součástí této sanace je ověření rozsahu a hloubky karbonatace betonu.

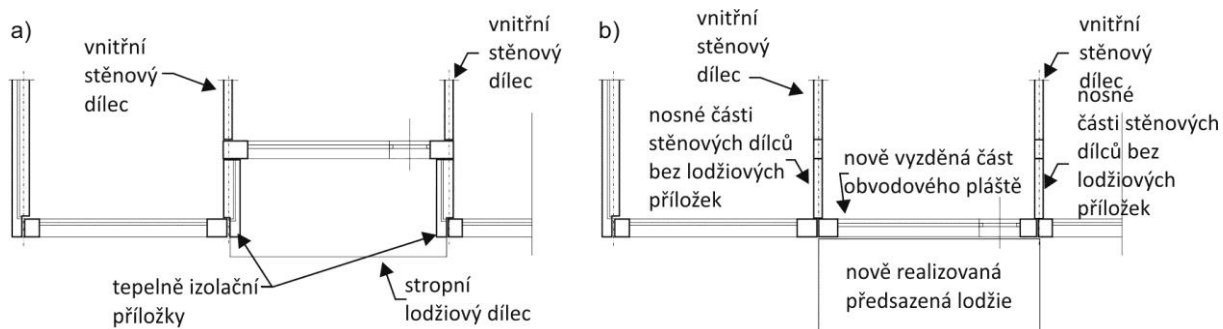
Obr. 38 Dodatečně provedená lodžie po odstranění polozapuštěné (zapuštěné) lodžii – a) původní stav, b) nový stav po odstranění lodžiových přílohek, vybudování nové části obvodového pláště a zřízení nové lodžie

*Poznámka:* V případě předsazených lodžií lze provést úplnou demontáž – odstranění konstrukce původní lodžie, v případě polozapuštěných a zapuštěných lodžií lze původní prostor lodžie po odstranění tepelně izolačních přílohek a vestavěného

obvodového lodžiového dílce začlenit do interiéru (posunutí obvodové konstrukce) a následně provést novou konstrukci představené lodžie (obr. 38).

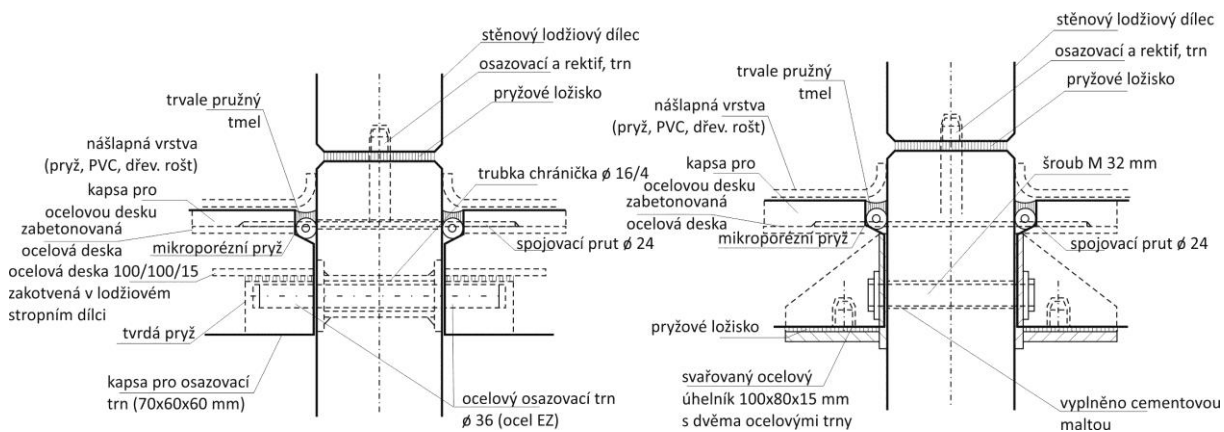
Obr. 39 Alternativní řešení uložení stropních lodžiových dílců

- **Předsazená konstrukce prefabrikované betonové lodžie s poddajnými suchými vodorovnými styky** (obr. 39) umožňujícími „pružnou“ odezvu styků prefabrikovaných dílců na cyklické účinky teploty, včetně poddajného kotvení lodžiové konstrukce k nosné konstrukci prostřednictvím ocelových spojek z nerezavějící oceli dimenzované s uvažováním cyklických dilatačních pohybů (nizkocyklická únava).

Poznámka Na obr. 39 jsou schematicky znázorněné dvě alternativní řešení představených lodžii z prefabrikovaných betonových (železobetonových) dílců a suchých styků lodžiových stěnových stropních dílců. Stropní lodžiové dilce jsou osazovány „na sucho“ na speciální kovové konzolky a trny (jejichž dimenze odpovídá rozponu lodžiových stropních dílců) zabudované, popř. před montáží dodatečně vložené do prefabrikovaných stěnových dílců. Vodorovný styk je ze statického hlediska kloub umožňující dílčí natáčení koncových částí lodžiových stěnových a stropních dílců účinkem změny teploty, které není provázáno porušováním styků (pružná odezva styku). Tímto řešením jsou vyloučeny, popř. výrazně omezeny nepříznivé cyklické dilatační účinky způsobené změnou teploty a vlhkosti. Vzájemné spojení sousedních (protilehlých) stropních lodžiových dílců zajišťuje pásková ocel kotvená do stropních dílců pomocí klínů.

*Kotvení prefabrikované loďžiové konstrukce k nosné konstrukci je zajištěno pomocí šroubových spojů s neoprenovou podložkou speciálně upravených ocelových spojek (táhel) kotvených ve stávajících stěnových dílcích chemickými kotvami. Takto vytvořenou konstrukci loďžie lze aplikovat jako novou předsazenou loďžii, novou předsazenou konstrukci a konstrukci rozšiřující (navazující) na stávající panelovou konstrukci zvětšující obytný prostor apod.*

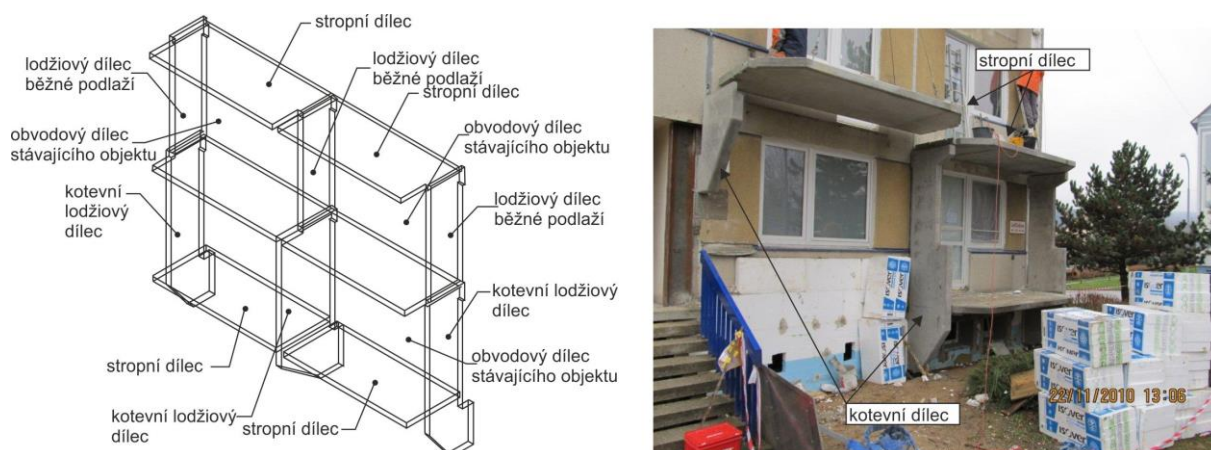
Obr. 40 Prefabrikované konstrukce představené lodžie – skladebné řešení, příklad realizace na stavební soustavě T06B

- **Představené lodžie z betonových prefabrikovaných dílců** uložená na dodatečně provedenou základovou konstrukci, popř. uložená na speciální dílec „konzolově“ kotvený ke stávající panelové konstrukci (obr. 40)

*Poznámka: Prefabrikovaná konstrukce představené lodžie je provedena ze stropních dílců tl. 120 mm pro rozpon do 3,6 m a 150 mm pro rozpon do 4,2 m. Stropní lodžiové dílce se ukládají na boční lodžiové stěny jako prosté nosníky, k nimž jsou připojeny výztuži zaručující přenos tahových sil v intenzitě 15 kN/m stropu. Lodžiové stěnové dílce jsou tloušťky 140 mm a od stávajících obvodových dílců jsou odděleny mezerou 50 mm pro dodatečné vložení přídatné tepelné izolace, mimo krátký úsek 300 mm v oblasti stropní konstrukce. Lodžiové stěnové dílce jsou v horní úrovni kotveny k vnitřně nosným stěnám chemickými kotvami prostupujícími volně tloušťkou obvodového pláště, dimenzovanými na soustředěné síly z příslušných délek lodžií z intenzity 15 kN/m stropu. Spojovací výztuž je poddajná, aby nebylo bráněno pohybům od účinků měnící se klimatické teploty – ve volné délce dochází k ohybové deformaci spojovací výztuže. Nejnižší stěnový dílec má v patě vyčnívající krátkou konzolu (obr. 40), která se vkládá do dodatečně provedených kapes v obvodovém plášti a přiléhajícím stěnovém dílci. Tvar panelu bývá rozličný, podle požadavků investorů a možností paneláren. Obvyklé tvary jsou zřejmé z obr. 40. Podle kvality podkladu se pak pata kapsy upraví roznášecí ocelovou plotýnkou, případně i roznášecím blokem z betonu tak, aby vyhovělo napětí v soustředěném tlaku.*

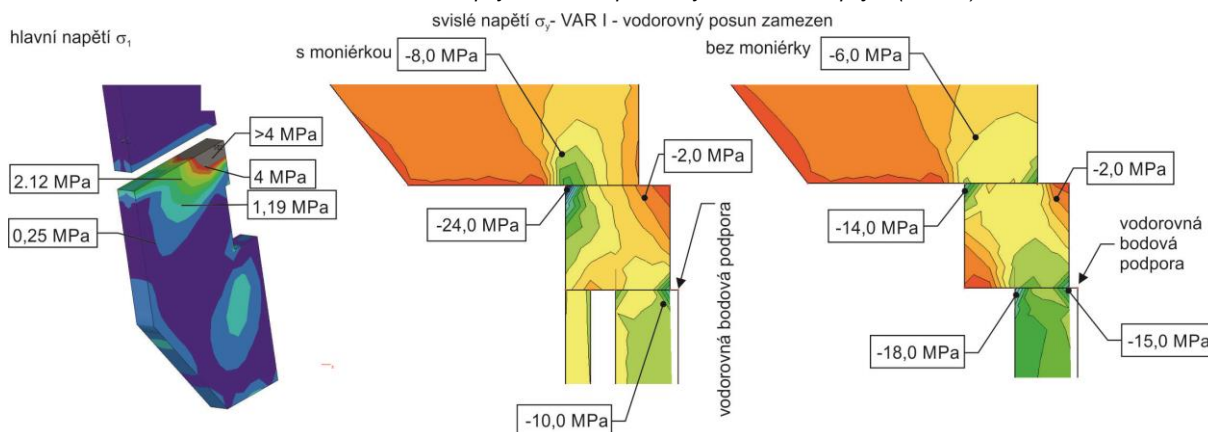
Obr. 41 Výsledky lineární numerické analýzy kotevního dílce a části obvodového dílce v místě uložení představené konstrukce lodžií na stávající konstrukci (výška představené lodžie 4+1 podlaží, rozpon lodžie 3,6m provedené dodatečně na panelovém objektu T06B)

Popsané řešení tzv. představené železobetonové lodžie vyžaduje, vzhledem k řadě kritických a náročných detailů, pečlivé provedení kvalifikovanou firmou. Jedná se zejména o uložení a kotvení konzolově vloženého dílce do dodatečně provedené kapsy. Numerická analýza prokázala extrémní hodnoty namáhání konzolově vyloženého lodžiového dílce v oblasti uložení do kapsy a v oblasti přivařených kotevních spojek (obr. 41).

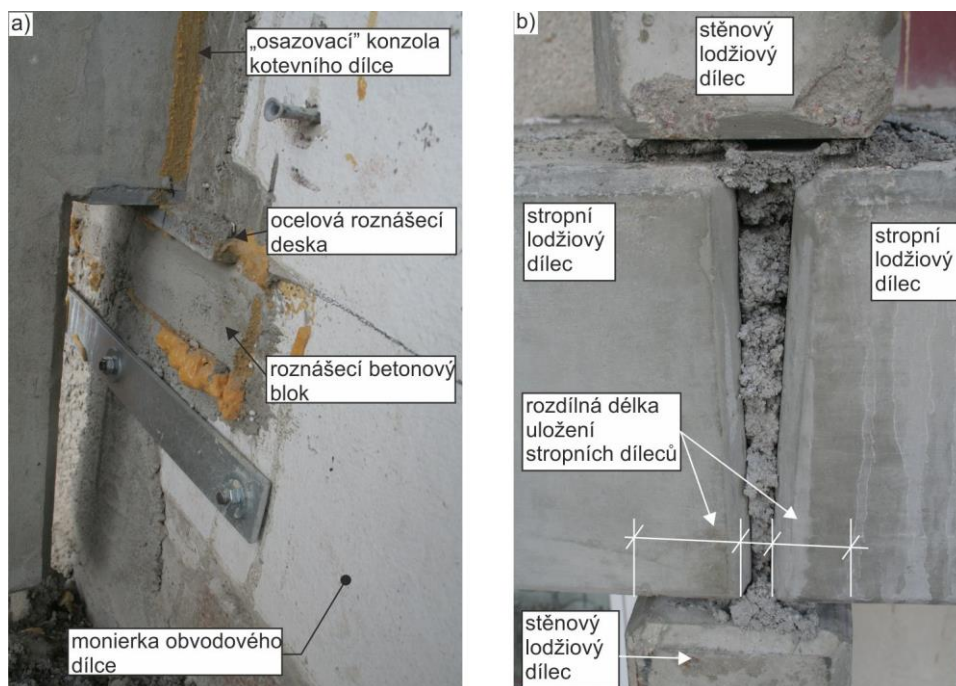
Obr. 42 Prefabrikované konstrukce představené lodžie - vybrané detaily z realizace konstrukce - a) nedoporučené uložení konstrukce představené lodžie na dodatečně přikotvenou moniérku sendvičového obvodového pláště, b) příklad nekvalitně provedeného styku stěnových a stropních dílců představené lodžie

Zvláštní pozornost vyžaduje návrh kotevních spojek včetně posouzení kotevních oblastí v místech chemických kotev a svarů – nechráněný ocelový profil (ocel B500B) – namáhaný opakovanými účinky změny teploty (nizkokycklická únava). K extrémním hodnotám namáhání dochází také v oblasti uložení konzolového lodžiového dílce na roznášecí blok. Nedoporučuje se, aby roznášecí blok byl uložený na vnější moniérce sendvičového obvodového dílce (obr. 42)

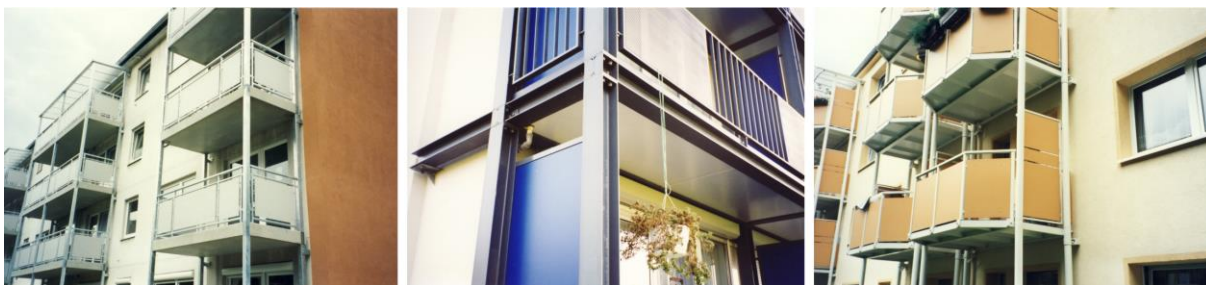
Obr. 43 Příklady předsazených kovových lodžií

- **Předsazená ocelová konstrukce lodžie** provedená z ocelových tenkostěnných pozinkovaných profilů a ocelových podlahových konstrukcí založená na dodatečně provedených základech a kotvená k stávající panelové konstrukci (speciální řešení styků s neoprenovými prvky umožňující realizaci svislé a vodorovné deformace) představuje progresivní řešení odstraňující nedostatky betonových prefabrikovaných dílců. Na obr. 43 jsou příklady předsazených kovových lodžií z tenkostěnných ocelových profilů.

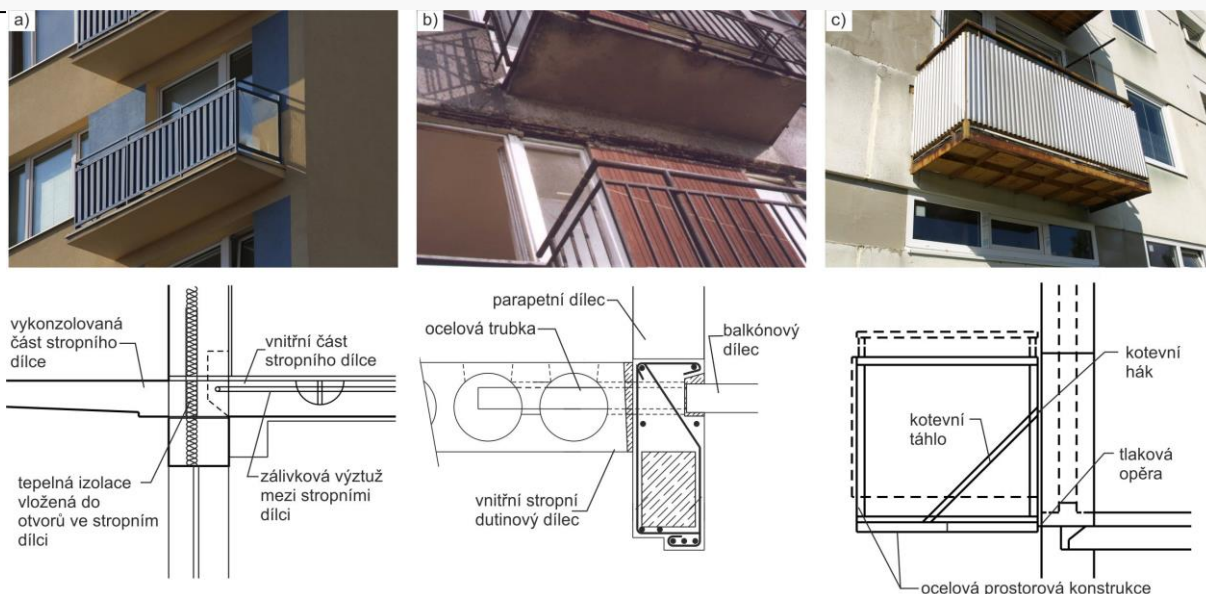
Obr. 44 Konstrukčně statické principy řešení balkonů v panelových stavebních systémech – a) železobetonová konzola, b) dodatečně zakotvené železobetonová deska, c) ocelová prostorová konstrukce

V panelových soustavách byly používány balkony řešené na třech konstrukčně statických principech (obr. 44):

- železobetonová konzola
- dodatečně zakotvená železobetonová deska
- ocelová prostorová konstrukce

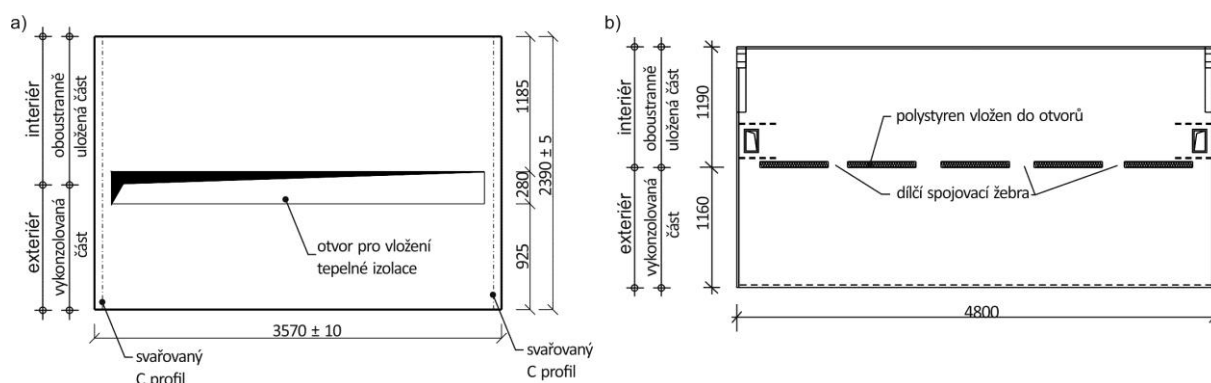
Obr. 45 Řešení balkonových vykonzolovaných železobetonových dílců - a) s ocelovým obvodovým rámem, b) s dílčími spojovacími žebry

Vzájemné spojení obou částí – vykonzolované a vnitřní oboustranně uložené - speciálního stropního dílce, které se liší různým statickým působením, je v některých případech řešeno pomocí dílčích žebírek, mezi nimiž je v místě obvodového pláště vložena tepelná izolace z polystyrenu, popř. provedením obvodového ocelového rámu (olomoucká varianta T06B), v němž jsou ukotveny obě části – vnitřní i vykonzolovaná vnější betonová deska (obr. 45a). Obvodový ocelový rám současně umožňuje kotvení sloupků balkonového zábradlí (obr. 46).

Řešení balkonových vykonzolovaných železobetonových dílců s dílčími spojovacími žebry se v jednotlivých krajských soustavách liší velikostí a počtem otvorů pro vložení tepelné izolace. Prostup balkonové desky přes obvodový plášť (z hlediska statických a tepelně technických požadavků) je řešen různou velikostí a počtem otvorů vyplněných tepelným izolantem, na který navazuje tepelná izolace obvodových dílců (např. stavební soustava T06B., obr. 45b).

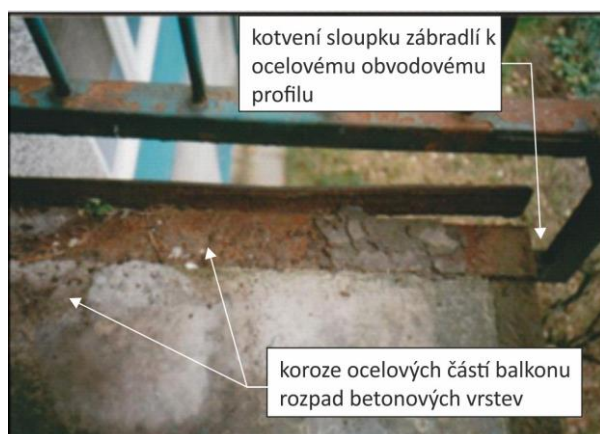
Obr. 46 Kotvení sloupků balkonového zábradlí k ocelovému rámu balkonové desky

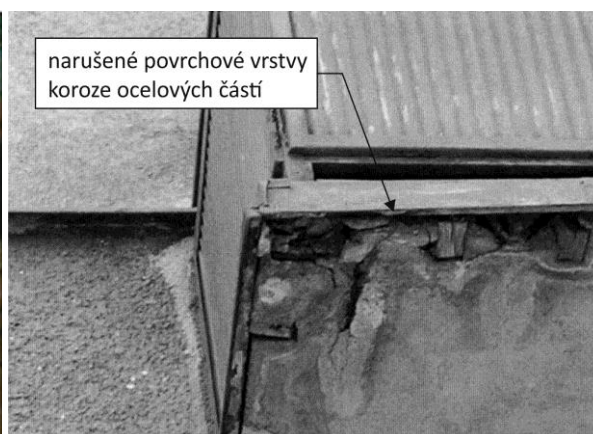
Obr. 47 Chybně řešené kotvení ocelového zábradlí

- nedostatečné řešení tepelně technických požadavků v přechodu předsazené konzolově vyložené balkonové konstrukce v návaznosti na vnitřní stropní desku
- nedostatečná tloušťka krycí vrstvy výztuže
- chybně řešené kotvení ocelového zábradlí (obr. 47)
- nedostatečná ochrana obvodového ocelového rámu proti korozi a zatékání vody (obr. 48)
- nedostatečná kvalita betonu (permeabilita) (obr. 49)
- nedostatečná kvalita podlahových souvrství
- chybný detail a provedení oplechování balkonové desky

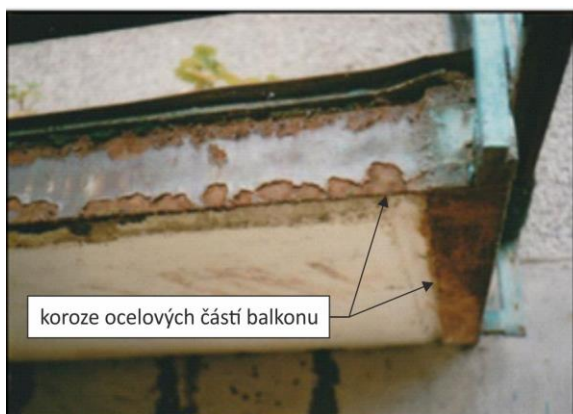
Obr. 48 Nedostatečná ochrana obvodového ocelového rámu proti korozi a zatékání

- kondenzace vlhkosti v interiéru v místě přechodu konzolově vyložené balkonové desky do stropní konstrukce
- narušení betonu železobetonové desky po obvodě (odlupování betonu, narušování krycích vrstev)
- narušení „styku“ betonové desky a obvodového ocelového rámu (obr. 48)
- narušení betonu na spodním líci konzolově vyložené desky od zatékání (obr. 49)
- nedostatečná ochrana a koroze obvodového ocelového rámu
- narušení nášlapných vrstev
- nefunkční oplechování a hydroizolace

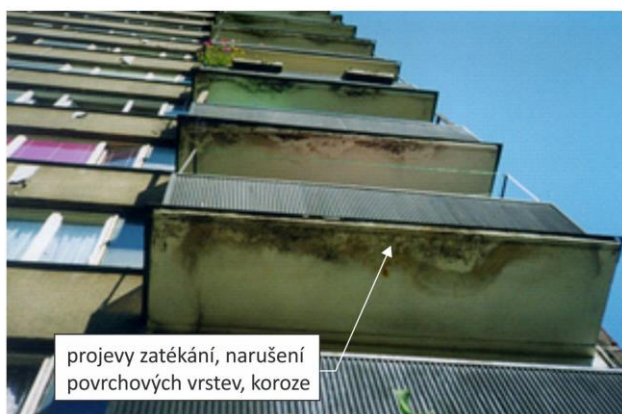
Obr. 49 narušení betonu na spodním líci konzolově vody vyložené desky od zatékání

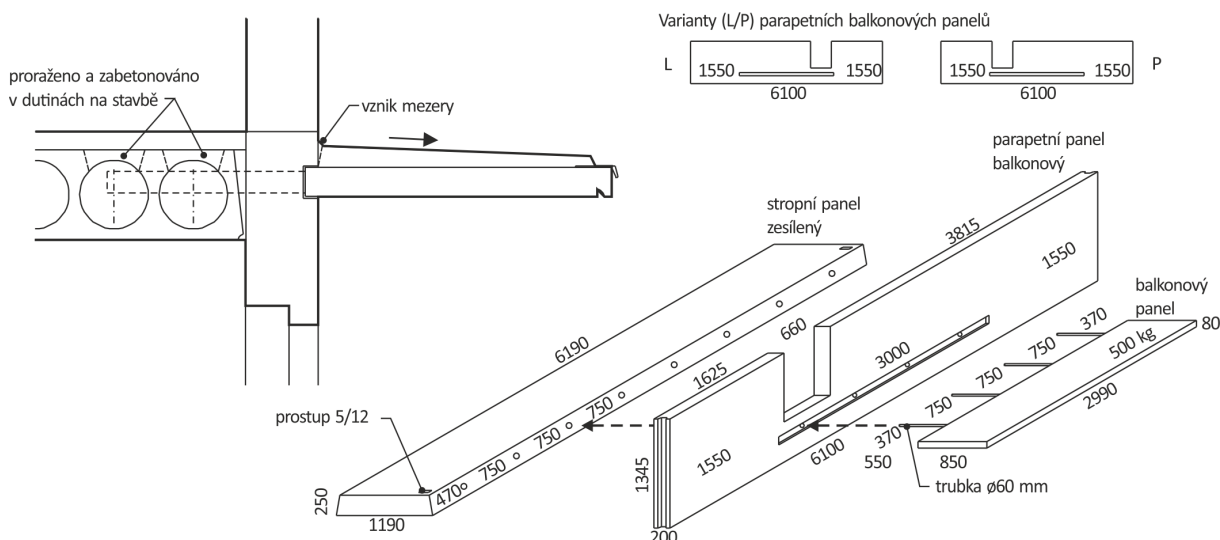
Obr. 50 Konstrukce balkónové desky se speciálním systémem zakotvení do vnitřní stropní konstrukce (stavební soustava HK 60 a HK 65)

U stavebních soustav HK 60 a HK 65 jsou balkony tvořeny balkónovou deskou půdorysných rozměrů 2990/850/80 mm se speciálním systémem zakotvení do vnitřní stropní konstrukce (obr. 50). Balkony byly konstruovány tak, že do vlastní nosné železobetonové desky balkonu mm byly zabetonovány čtyři ocelové trubky  $\varnothing 60/48$  mm, které vyčnívaly na vnitřním líci desky 550 mm. Trubky balkónové desky se nasunuly do otvorů  $\varnothing 90$  mm v balkónovém parapetním dílci a do otvorů  $\varnothing 90$  mm v prvním stropním dílci za parapetním dílcem. Do stropního dílce byly shora nad prvními dvěma dutinami probourány otvory a jimi byly ocelové trubky balkonu v dutinách zabetonovány. U soustavy HK-65 byl lépe řešen detail napojení balkónové desky na parapetní dílec, kde je největší nebezpečí zatékání srážkové vody k nosným ocelovým trubkám.

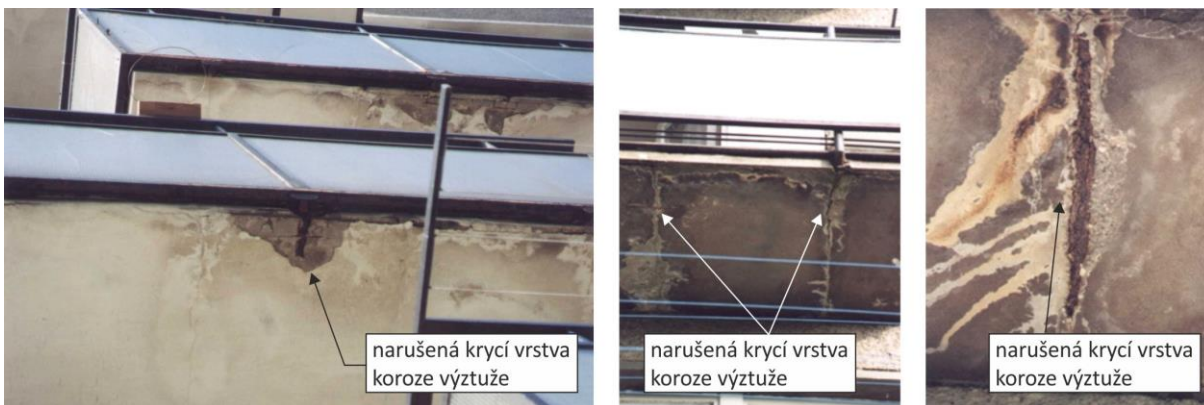
Obr. 51 Poruchy balkonů stavební soustavy HK – 60 a HK – 65

#### 4.3.1 Vady, poruchy a nedostatky (obr. 51):

- Zatékání srážkové vody přes oplechování na spodní líc balkónové desky;
- Degradace omítky a povrchových vrstev betonu na spodním líci balkónové desky, koroze výztuže;
- Zkorodované oplechování balkónové desky;
- Koroze kotvení ocelových sloupků balkonového zábradlí - nevhodný konstrukční detail;
- Nedostatečná údržba je příčinou koroze a závad ocelové konstrukce zábradlí a oplechování;
- Zatékání srážkové vody spárou mezi podlahou a obvodovým pláštěm k nosným ocelovým trubkám;

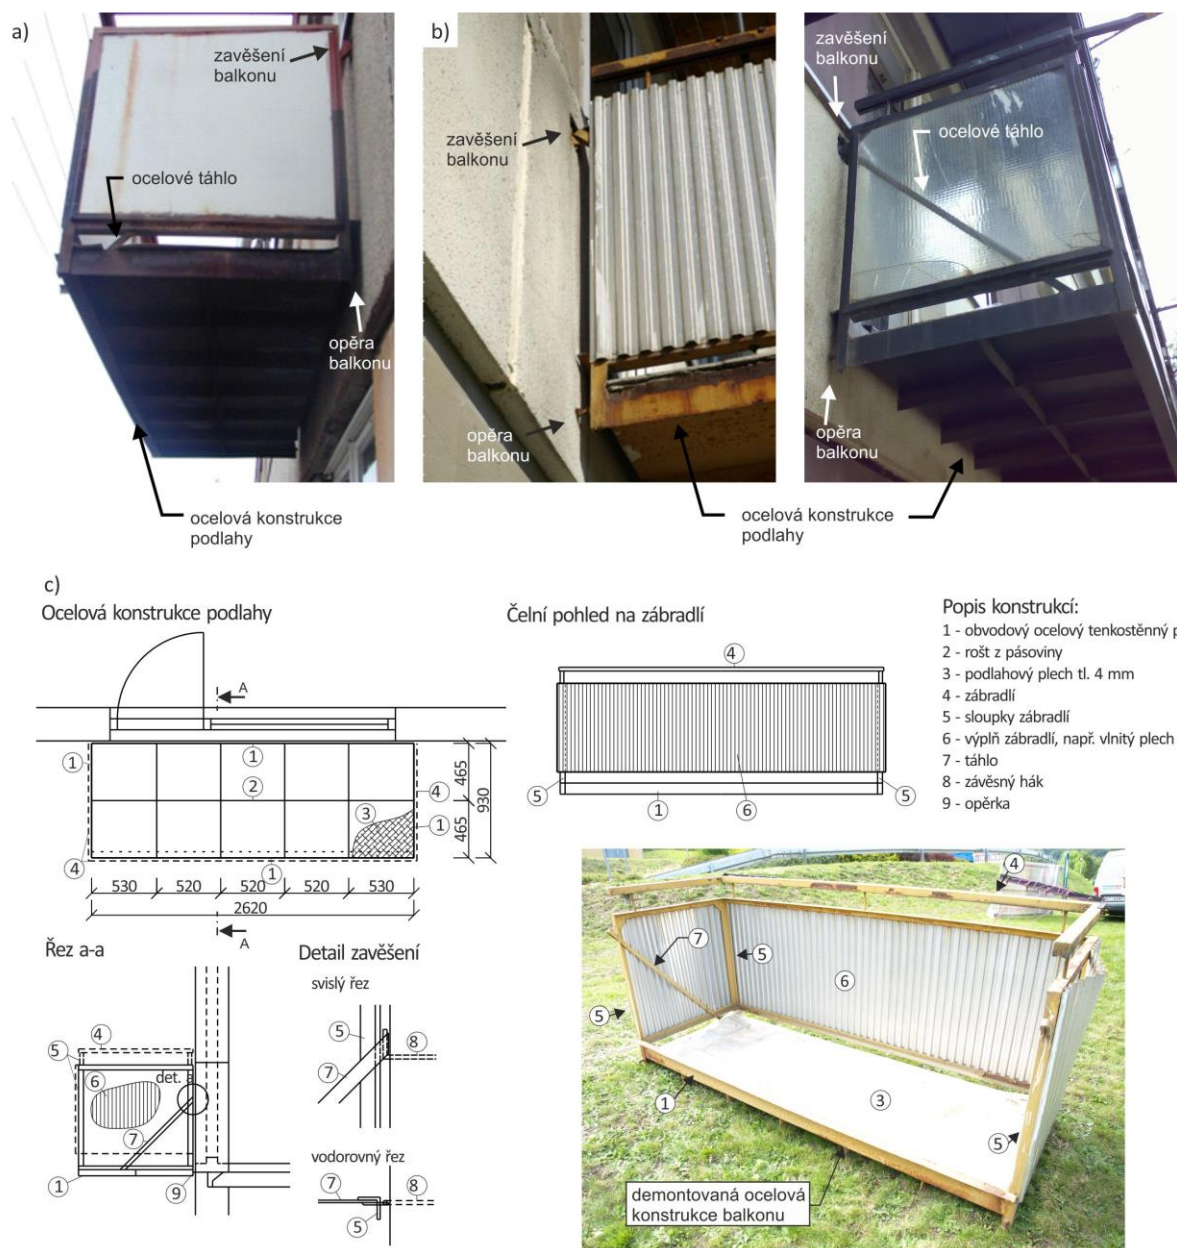
Obr. 52 a) Příklad původního ocelového zavěšeného balkonu, stav z roku 2004, T 06 B, Brno Slatina; b) Zavěšené balkony stavební soustavy PS69 se zábradlí z plechu, popř. drátoskla, c) konstrukční schéma zavěšené ocelové prostorové konstrukce balkonu

Balkony jsou tvořeny ocelovou prostorovou konstrukcí (obr. 52) zavěšenou jako prostorový dílec na závěsech kotvených v obvodovém plášti. V obvodovém dílci je z výroby zakotvena ocelová deska, na kterou je dodatečně přivařen závěsný hák balkonu, popř. je již zakotven ocelový kotevní hák pro zavěšení prostorového dílce balkonu. Na závěsném háku z pásové oceli je zavěšena ocelová prostorová konstrukce balkonu, která se v úrovni spodního ocelového nosného profilu opírá prostřednictvím opěrných desek o obvodový plášť (obr. 53).

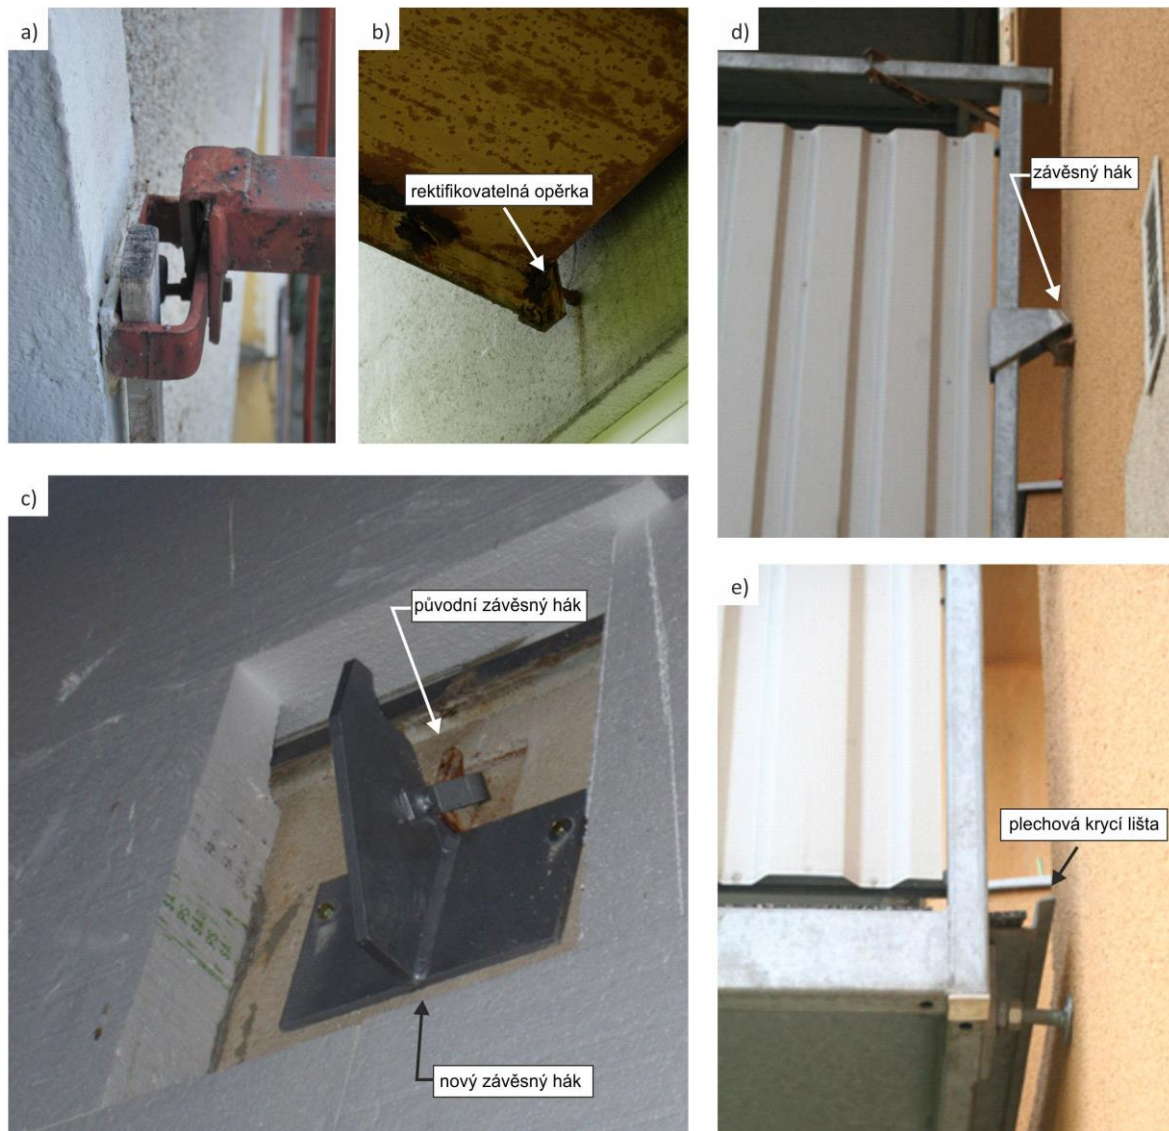
Obr. 53 a) Ukončení madla zábradlí balkonu u obvodového pláště (stavební soustava T06B), b) detail opření konstrukce zavěšeného balkonu o obvodový plášť, c) Detail ukotvení nového závěsného háku do obvodového pláště a na původní závěsný hák, d) detail uchycení konstrukce zavěšeného balkonu na závěsný hák, e) detail opření ocelové konstrukce zavěšeného balkonu o obvodový plášť, řešení přípojovací spáry

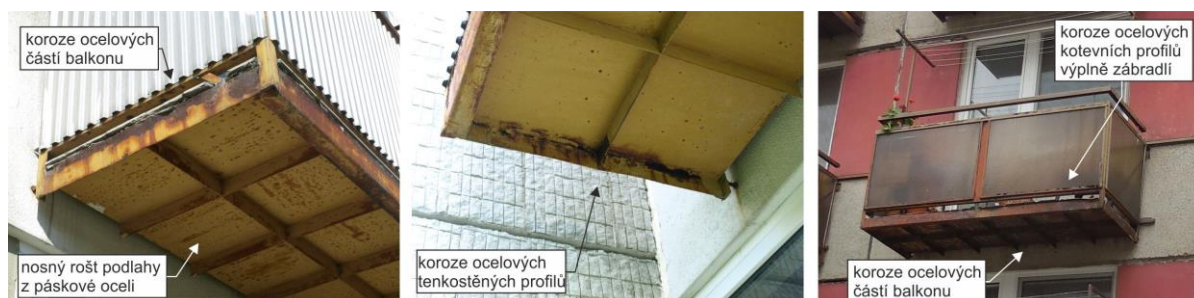
Obr. 54 Konstrukce zavěšených ocelových balkonů, koroze nosných profilů

Konstrukce balkónů je tvořena z tenkostěnných ocelových profilů otevřeného nebo uzavřeného průřezu a ocelového plechu. Nosná deska balkonu (vodorovná část) je tvořena plechem, který je uložený na roštu z páskové oceli (obr. 54). Balkónová deska může být na horním nášlapném povrchu provedena z betonového potěru s povrchovou úpravou, popř. ocelovým plechem.

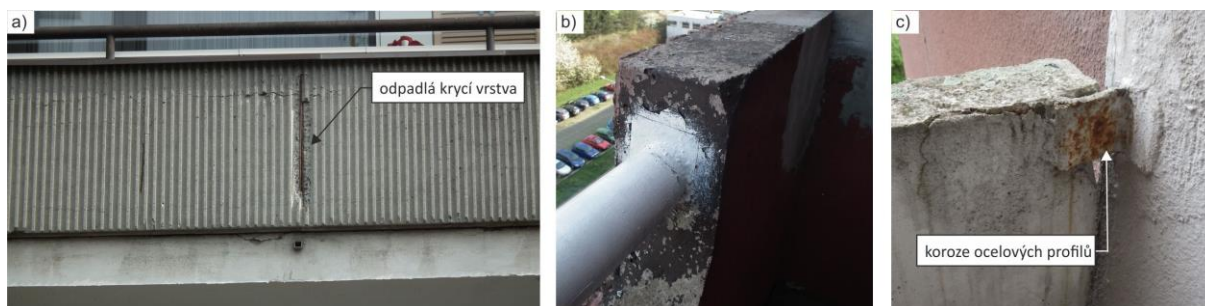
Obr. 55 a) Železobetonové prefabrikované deskové zábradlí, b) železobetonové prefabrikované deskové zábradlí doplněné o ocelové madlo, c) detail kotvení železobetonového prefabrikovaného deskového zábradlí

Návrh konstrukce zábradlí ovlivňuje architektonické řešení, materiálové a konstrukční varianty výplní, statické schéma, kotvení zábradlí do nosné konstrukce, umístění zábradlí v obvodových konstrukcích. V panelové výstavbě byly používány dva základní typy zábradlí. Prvním typem jsou **železobetonové prefabrikované deskové zábradlí** (železobetonová deska, popř. železobetonová deska s ocelovým rámem z válcovaných profilů L a U) osazovaná v průběhu hrubé výstavby panelové konstrukce (obr. 55). Druhým typem jsou **zábradlí ocelová** řešená jako samostatný zámečnický prvek, osazovaná v průběhu dokončovacích prací po provedení hrubé stavby. Výplň ocelových zábradlí byla nejčastěji tyčová nebo plošná (drátosklo, plech), popř. kombinovaná (obr. 56).

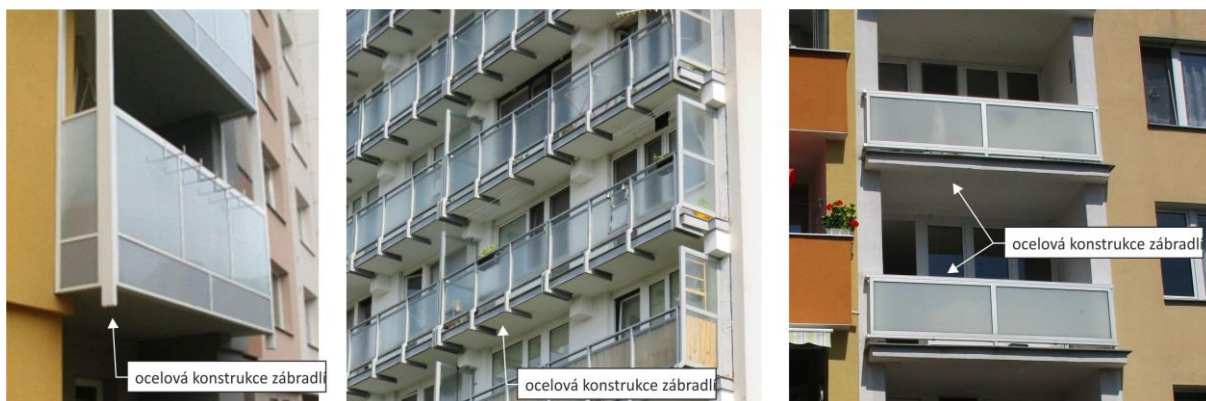
Obr. 56 Příklady provedení ocelových zábradlí jako samostatných zámečnických prvků osazovaných v průběhu dokončovacích prací

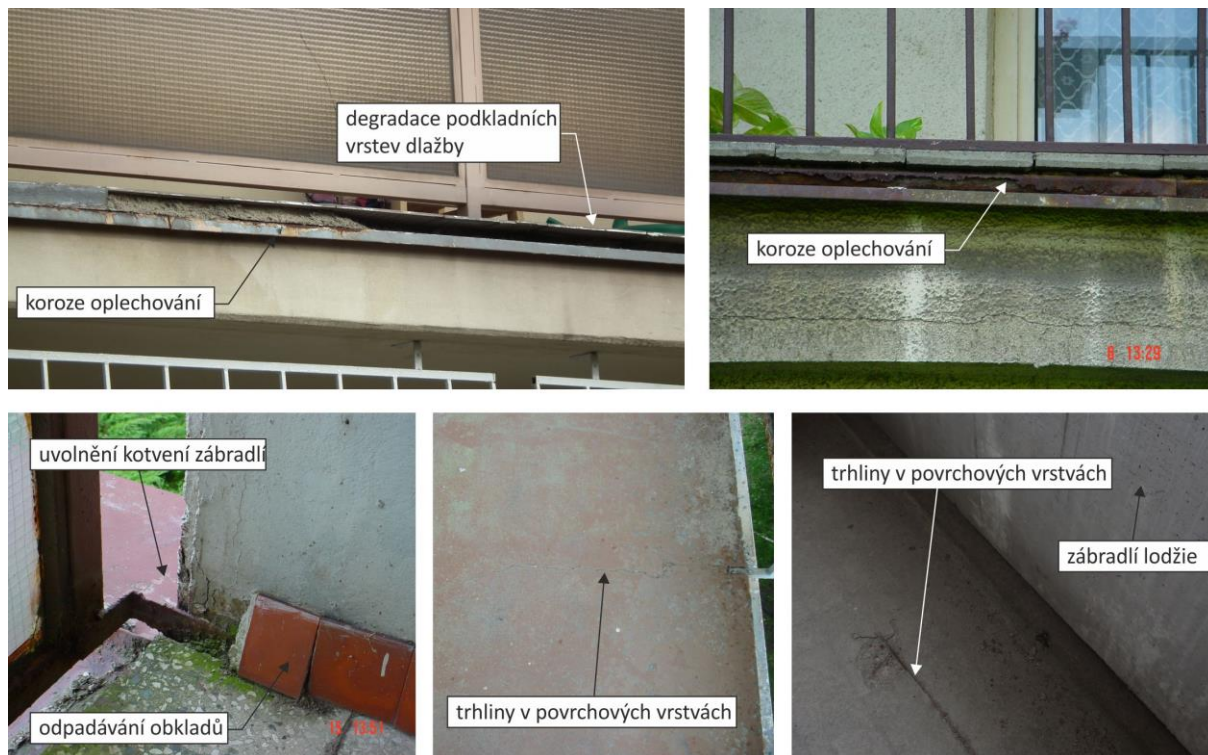
Obr. 57 Příklady vad, poruch a nedostatků podlah, hydroizolací a oplechování balkonů a lodžii

### 6.1 Vady, poruchy a nedostatky (obr. 57):

- Koroze oplechování na vnější straně lodžie, nedostatečný přesah oplechování na vnější straně lodžie;
- Porušení vodotěsné izolace lodžie v důsledku rozdílného průhybu stropních panelů ve spáře jejich styku a k zatékání vody na níže položenou lodžii;
- Vznik trhlin mezi lodžiovou příložkou a parapetním prvkem lodžie;
- Odlupování epoxidového nátěru na podlahách kompletizovaných lodžiových stropních dílců (varianta BU), následně rozrušení betonu a koroze výztuže na horní ploše dílců;
- Poruchy dlažeb – odlupování dlažby především v okrajových částech (dvě až tři řady dlaždic na vnější straně lodžie), zatékání do konstrukce a styků;
- Neprovedení okapních nosů na lodžiových a balkonových kompletizovaných dílcích;
- Nedostatečně řešené dilatace povrchových úprav (podlahového souvrství) lodží a balkonů.
